## **ANEJO Nº 6: REGISTRO DE ARQUETAS**

### **1.- PLANTA DE LOS ELEMENTOS INVESTIGADOS**

### **2.- REGISTRO DE LAS ARQUETAS**

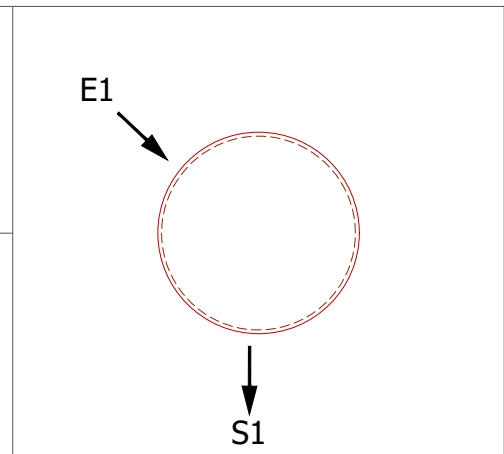
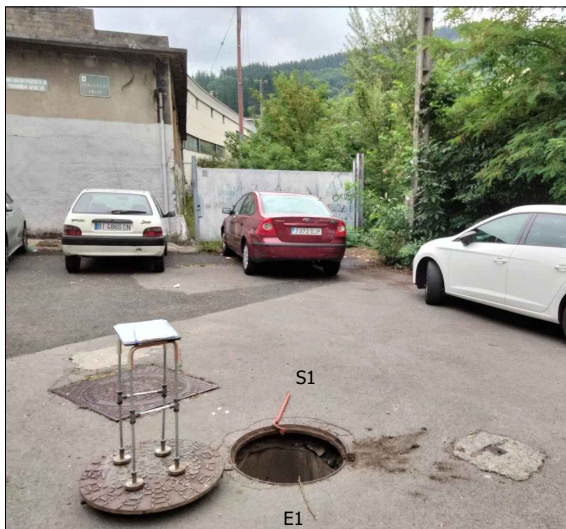
| Nº POZO | 1 |

| PROF. DE SOLERA | 2,20 |
| OBSERVACIONES | PLUVIAL |

| ENTRADAS | 1 | 2 | 3 | 4 |
|---|---|---|---|---|
| DIÁMETRO Ø mm | 630 | | | |
| COTA DE LÁMINA DE AGUA | 2,18 | | | |
| MATERIAL | PVC GRIS | | | |

| SALIDAS | 1 | 2 | 3 | 4 |
|---|---|---|---|---|
| DIÁMETRO Ø mm | 630 | | | |
| COTA DE LÁMINA DE AGUA | 2,20 | | | |
| MATERIAL | PVC GRIS | | | |
| OBSERVACIONES | VA AL RIO | | | |

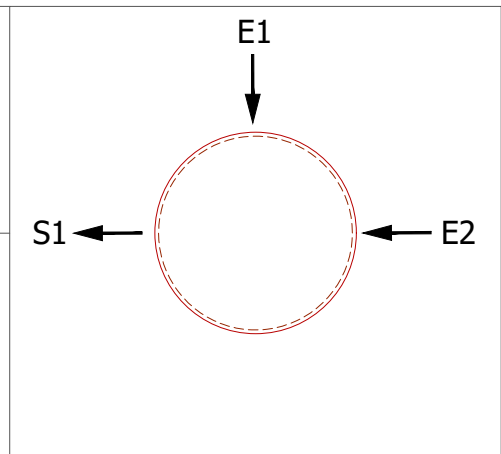
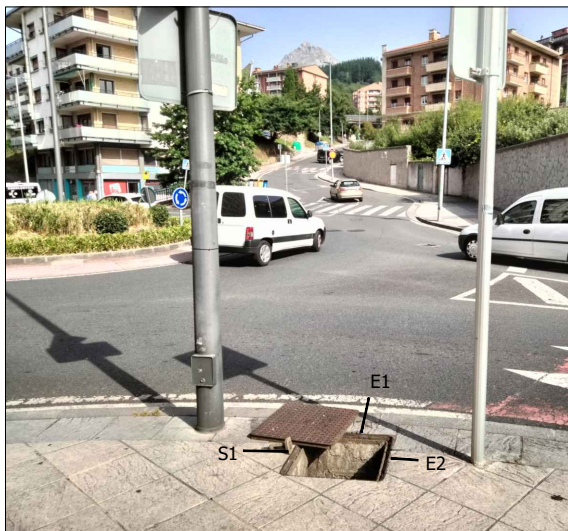
| Nº POZO | 2 |

| PROF. DE SOLERA | 1,03 |

OBSERVACIONES PLUVIAL

| ENTRADAS | 1 | 2 | 3 | 4 |
|---|---|---|---|---|
| DIÁMETRO Ø mm | 300 | 300 | | |
| COTA DE LÁMINA DE AGUA | 0,97 | 0,96 | | |
| MATERIAL | PVC AZUL | PVC AZUL | | |

| SALIDAS | 1 | 2 | 3 | 4 |
|---|---|---|---|---|
| DIÁMETRO Ø mm | 300 | | | |
| COTA DE LÁMINA DE AGUA | 1,03 | | | |
| MATERIAL | HORMIGÓN PVC | | | |

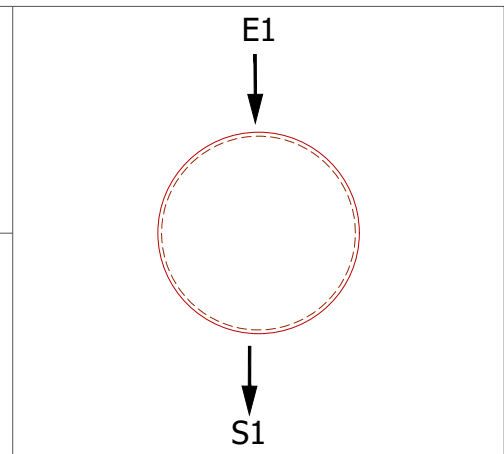
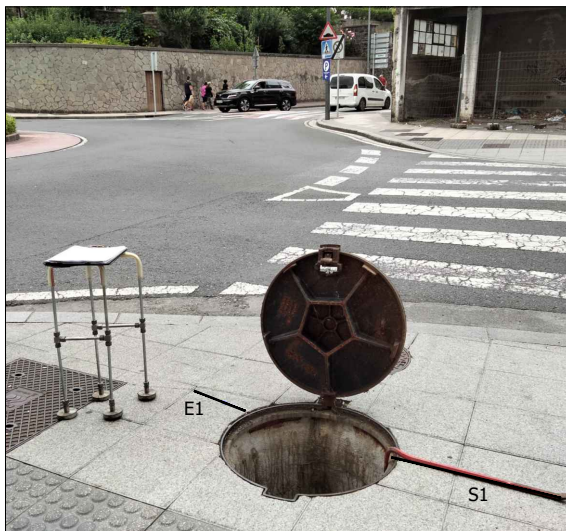
| Nº POZO | 3 |

| PROF. DE SOLERA | 4,10 |
| OBSERVACIONES | PLUVIAL |

| ENTRADAS | 1 | 2 | 3 | 4 |
|---|---|---|---|---|
| DIÁMETRO Ø mm | 1000 | | | |
| COTA DE LÁMINA DE AGUA | 4,08 | | | |
| MATERIAL | HORMIGÓN | | | |

| SALIDAS | 1 | 2 | 3 | 4 |
|---|---|---|---|---|
| COTA DE LÁMINA DE AGUA | 4,10 | | | |

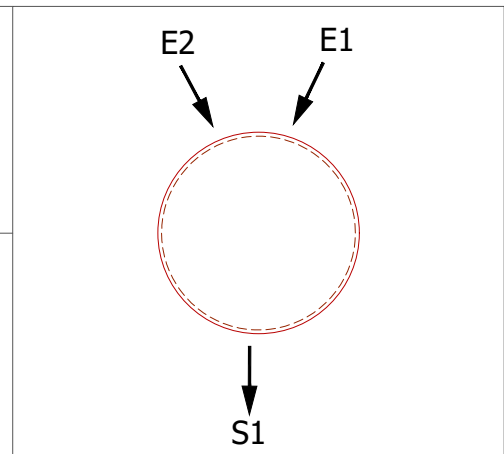
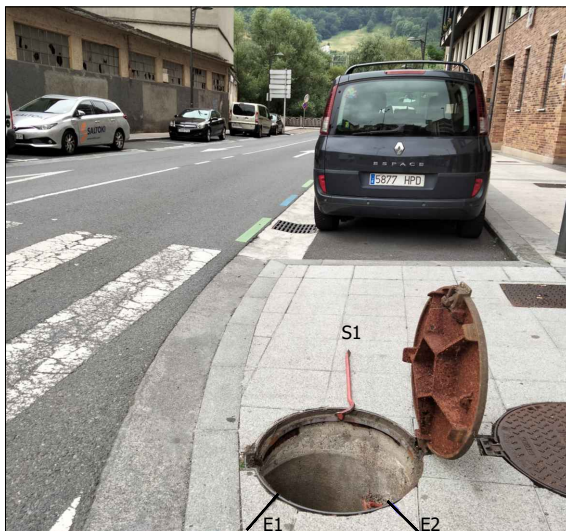
| Nº POZO | 4 |

| PROF. DE SOLERA | 3.05 |
| OBSERVACIONES | UNITARIA |

| ENTRADAS | 1 | 2 | 3 | 4 |
|---|---|---|---|---|
| DIÁMETRO Ø mm | 500 | 400 | | |
| COTA DE LÁMINA DE AGUA | 2,90 | 2,90 | | |
| MATERIAL | PVC | PVC | | |

| SALIDAS | 1 | 2 | 3 | 4 |
|---|---|---|---|---|
| DIÁMETRO Ø mm | 550 | | | |
| COTA DE LÁMINA DE AGUA | 3,05 | | | |
| MATERIAL | PVC | | | |

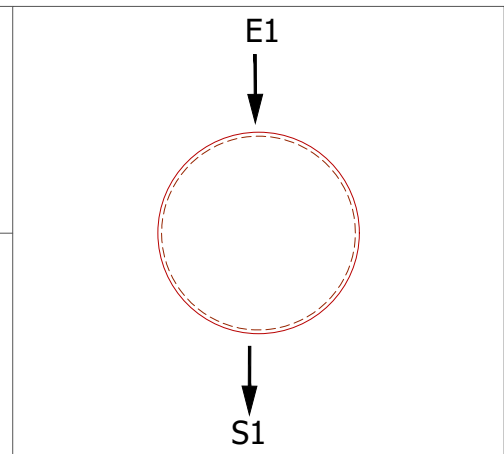
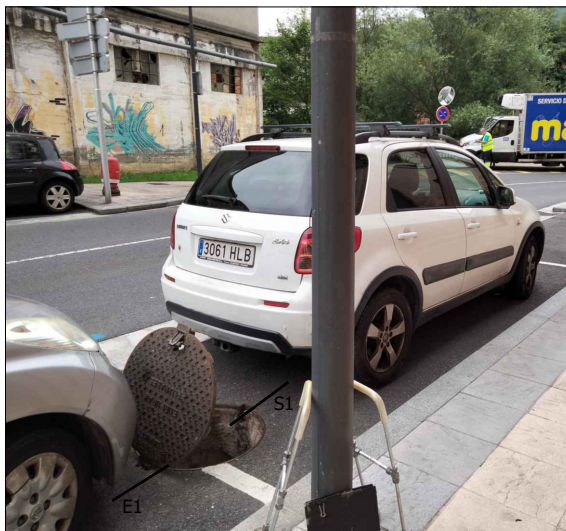
| Nº POZO | 5 |

| PROF. DE SOLERA | 4,15 |
| OBSERVACIONES | PLUVIAL |

| ENTRADAS | 1 | 2 | 3 | 4 |
|---|---|---|---|---|
| DIÁMETRO Ø mm | 1000 | | | |
| COTA DE LÁMINA DE AGUA | 4,13 | | | |
| MATERIAL | HORMIGÓN | | | |

| SALIDAS | 1 | 2 | 3 | 4 |
|---|---|---|---|---|
| COTA DE LÁMINA DE AGUA | 4,15 | | | |

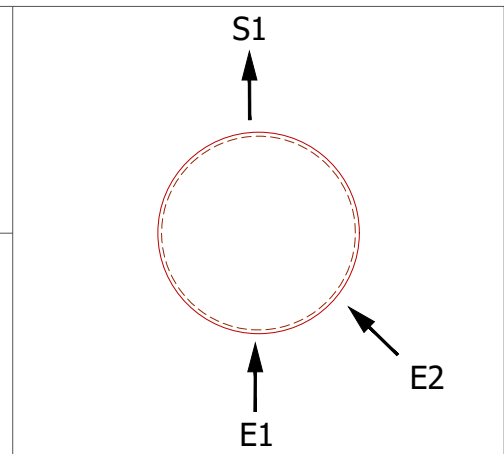
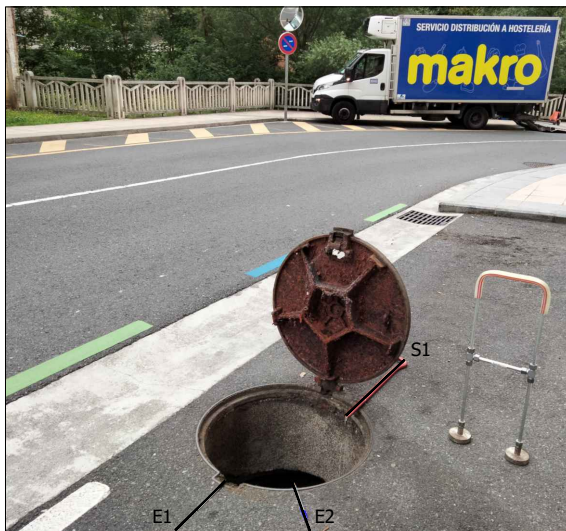
| Nº POZO | 6 |

| PROF. DE SOLERA | 3,36 |
| OBSERVACIONES | UNITARIO |

| ENTRADAS | 1 | 2 | 3 | 4 |
|---|---|---|---|---|
| DIÁMETRO Ø mm | 550 | 300 | | |
| COTA DE LÁMINA DE AGUA | 3,34 | 1,35 | | |
| MATERIAL | PVC | PVC | | |

| SALIDAS | 1 | 2 | 3 | 4 |
|---|---|---|---|---|
| DIÁMETRO Ø mm | 550 | | | |
| COTA DE LÁMINA DE AGUA | 3,36 | | | |
| MATERIAL | PVC | | | |

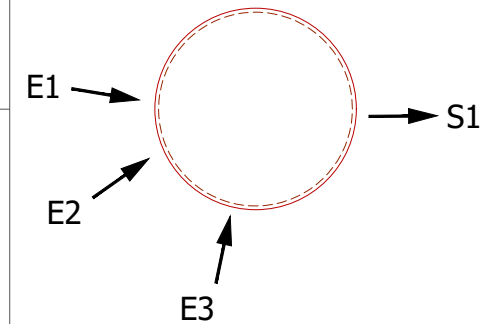
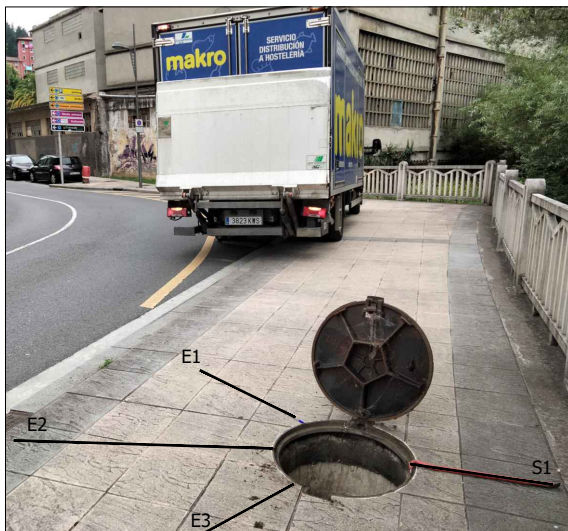
| Nº POZO | 7 |

| PROF. DE SOLERA | 4,50 |

OBSERVACIONES PLUVIAL

| ENTRADAS | 1 | 2 | 3 | 4 |
|---|---|---|---|---|
| DIÁMETRO Ø mm | 1000 | 300 | - | |
| COTA DE LÁMINA DE AGUA | 4,48 | 0,87 | - | |
| MATERIAL | HORMIGÓN | PVC | - | |
| OBSERVACIONES | ARQUETÓN, NO SE VEN TODAS LAS ENTRADAS | SUMIDERO | NO SE VE LA ENTRADA, PERO SE VE EL RASTRO DEL CAUDAL | |

| SALIDAS | 1 | 2 | 3 | 4 |
|---|---|---|---|---|
| DIÁMETRO Ø mm | 1000 | | | |
| COTA DE LÁMINA DE AGUA | 4,50 | | | |
| MATERIAL | HORMIGÓN | | | |
| OBSERVACIONES | VA AL RIO | | | |
