ANEJO Nº 3 REGISTRO DE ARQUETAS

El presente proyecto plantea la reurbanización de la urbanización Etxe Txikiak, proyectando la ejecución de todas las infraestructuras soterradas en las tres calles que componen la urbanización. Posterior a la ejecución de las obras, las calles que actualmente son de dominio privado pasarán a ser de dominio público.

ARRASATEKO "54 ETXE TXIKIAK" EREMUA BERRURBANIZATZEKO PROIEKTUA PROYECTO DE REURBANIZACIÓN DEL ÁREA "54 ETXE TXIKIAK" DE MONDRAGÓN	ARRASATE/ MONDRAGÓN	2021eko APIRILA ABRIL 2021	A3: 1/400 A1: 1/200 1:400

OINPLANOA. KUTXEN ERREGISTROA PLANTA. REGISTRO DE ARQUETAS	A3 Hoja 1 de 1 Rev. Fecha

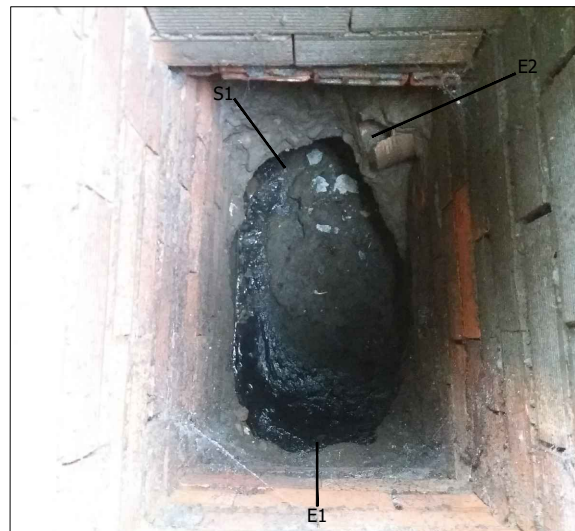
Nº POZO	1

POBLACIÓN	Arrasate	
LOCALIZACIÓN	Etxe Txikiak nº 26	
COTA DE TAPA	X,000	
COTA DE SOLERA	X,000	
PROF. DE SOLERA	1,84	
OBSERVACIONES	Unitario

ENTRADAS	1	2	3	4
DIÁMETRO ϕ mm	400	100		
COTA DE LÁMINA DE AGUA	1,82	1,30		
MATERIAL	Hormigón	Cerámico		
OBSERVACIONES		Viene del pozo 4

SALIDAS	1	2	3	4
DIÁMETRO ϕ mm	400			
COTA DE LÁMINA DE AGUA	1,84			
MATERIAL	Hormigón			
OBSERVACIONES

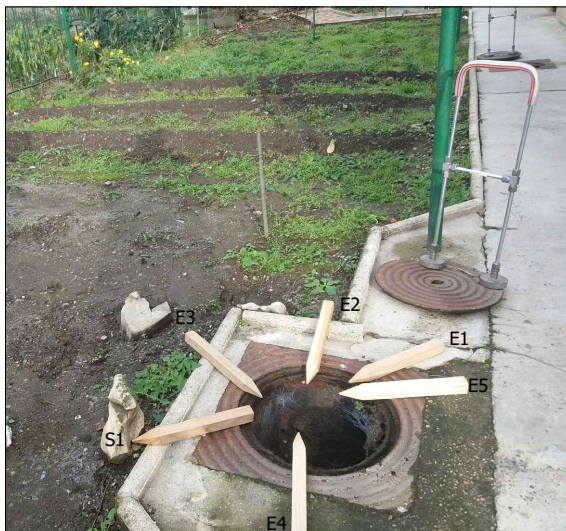
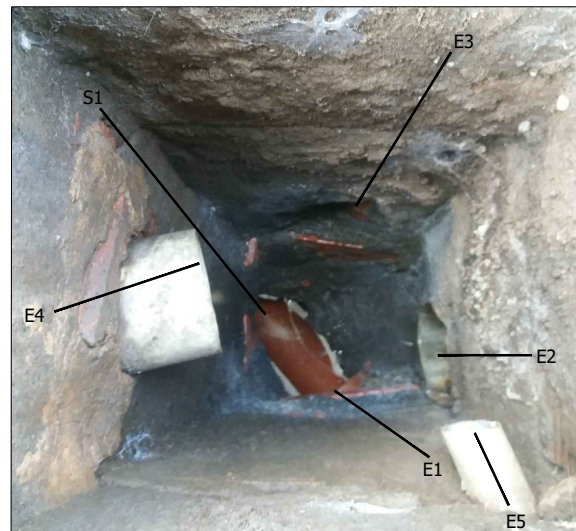
Nº POZO	2
POBLACIÓN	Arrasate
LOCALIZACIÓN	Etxe Txikiak Nº 26
COTA DE TAPA	X,000
COTA DE SOLERA	X,000
PROF. DE SOLERA	1,08
OBSERVACIONES	Unitario

ENTRADAS	1	2	3	4	5
DIÁMETRO ϕ mm	120	120	120	100	40
COTA DE LÁMINA DE AGUA	1,01	0,71	0,70	0,43	0,32
MATERIAL	Cerámico	Hormigón	Cerámico	Pvc Gris	Pvc Gris
OBSERVACIONES			Viene del nº 32		Viene de la cocina

SALIDAS	1	2	3	4
DIÁMETRO ϕ mm	120			
COTA DE LÁMINA DE AGUA	1,08			
MATERIAL	Cerámico			
OBSERVACIONES

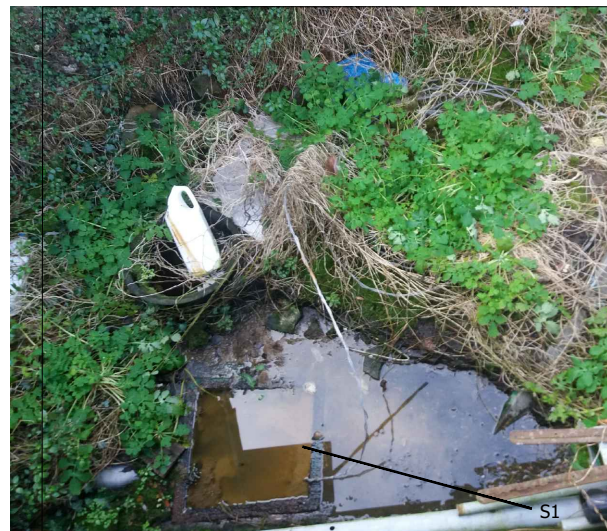
Nº POZO	4

POBLACIÓN	Arrasate	
LOCALIZACIÓN	Etxe Txikiak Nº 28	
COTA DE TAPA	X,000	
COTA DE SOLERA	X,000	
PROF. DE SOLERA	-	
OBSERVACIONES	Unitario

ENTRADAS	1	2	3	4
DIÁMETRO ϕ mm	-			
COTA DE LÁMINA DE AGUA	-			
MATERIAL	-			
OBSERVACIONES	Esta en carga, no se puede obtener datos, se supone que tiene acometida en la casa Nº 28

SALIDAS	1	2	3	4
DIÁMETRO ϕ mm	-			
COTA DE LÁMINA DE AGUA	-			
MATERIAL	-			
OBSERVACIONES	Los vecinos comentan que va al pozo nº 1 en la casa Nº 26

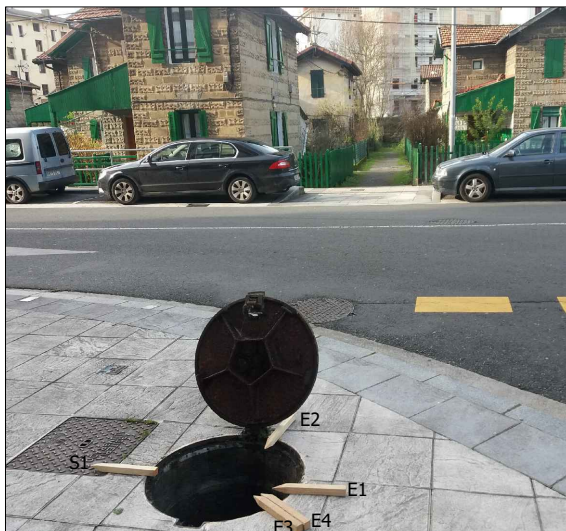
Nº POZO	7
POBLACIÓN	Arrasate
LOCALIZACIÓN	Etxe Txikiak Nº 1
COTA DE TAPA	X,000
COTA DE SOLERA	X,000
PROF. DE SOLERA	2,53
OBSERVACIONES	Saneamiento

ENTRADAS	1	2	3	4
DIÁMETRO ϕ mm	300	300	180	180
COTA DE LÁMINA DE AGUA	2,50	2,50	2,15	2,15
MATERIAL	Pvc Azul	Hormigón	Pvc Gris	Pvc Gris
OBSERVACIONES	Viene del pozo Nº 8	Viene de la carretera

SALIDAS	1	2	3	4
DIÁMETRO ϕ mm	300			
COTA DE LÁMINA DE AGUA	2,53			
MATERIAL	Pvc Azul			
OBSERVACIONES	Va al pozo Nº 12

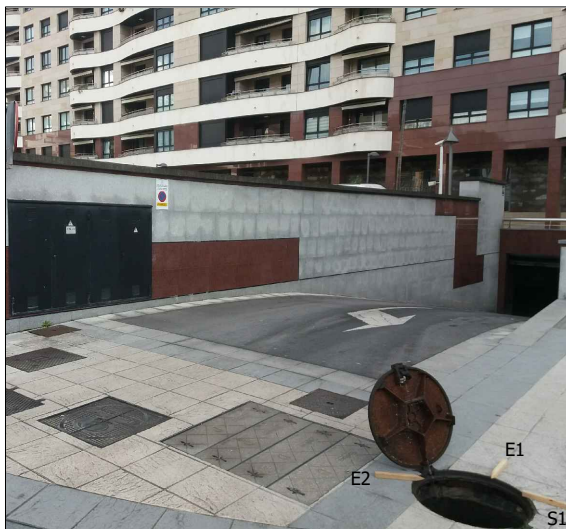
Situación

ENTRADAS	1	2	3	4
DIÁMETRO ϕ mm	315	315		
COTA DE LÁMINA DE AGUA	0,78	1,82		
MATERIAL	Pvc Gris	Pvc Azul		
OBSERVACIONES	Viene del pozo sellado junto a la Ertzantza

SALIDAS	1	2	3	4
DIÁMETRO ϕ mm	315			
COTA DE LÁMINA DE AGUA	2,05			
MATERIAL	Pvc Azul			
OBSERVACIONES	Va el pozo Nº 7

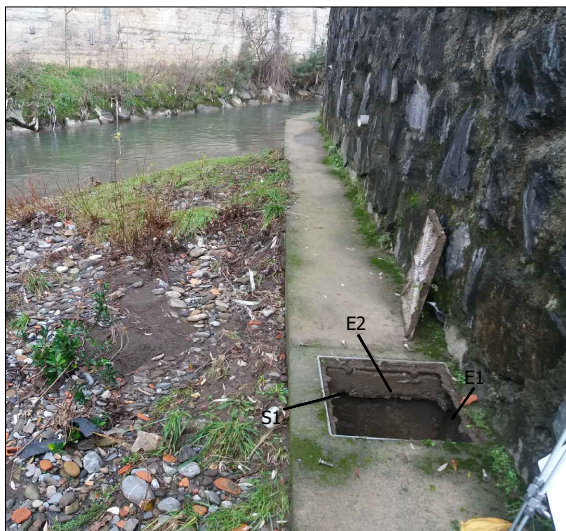
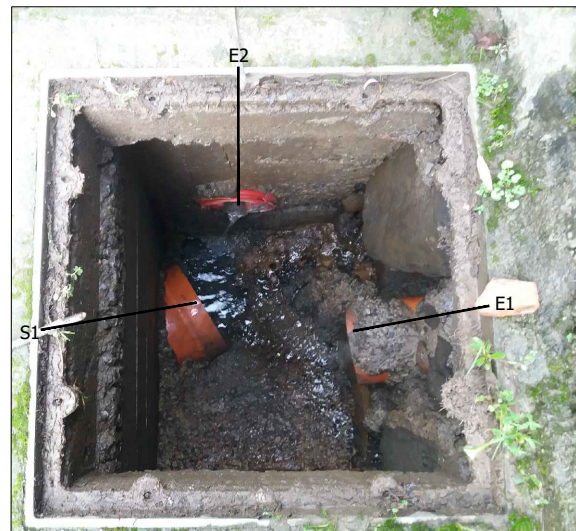
Nº POZO	9
POBLACIÓN	Arrasate
LOCALIZACIÓN	Etxe Txikiak Nº 12
COTA DE TAPA	X,000
COTA DE SOLERA	X,000
PROF. DE SOLERA	1,02
OBSERVACIONES	Unitario

ENTRADAS	1	2	3	4
DIÁMETRO ϕ mm	200	200		
COTA DE LÁMINA DE AGUA	0,87	0,88		
MATERIAL	Pvc Teja	Corrugado		
OBSERVACIONES	Acometida casa Nº 12	Colector bordeando el cauce río hasta la casa Nº 36

SALIDAS	1	2	3	4
DIÁMETRO ϕ mm	315			
COTA DE LÁMINA DE AGUA	1,02			
MATERIAL	Pvc Teja			
OBSERVACIONES	Va al colector al otro lado del río

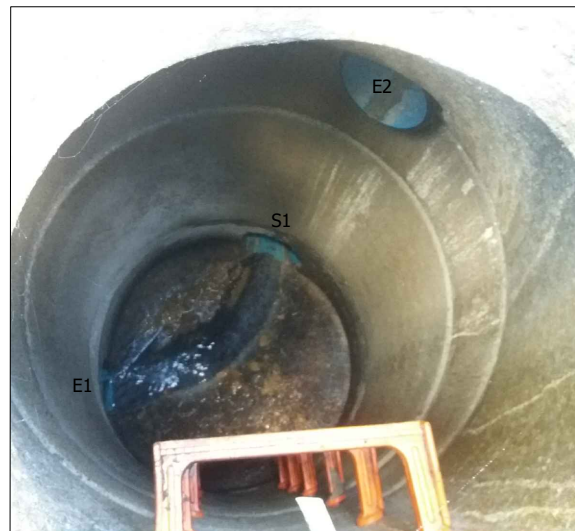
Nº POZO	10
POBLACIÓN	Arrasate
LOCALIZACIÓN	Etxe Txikiak - Ogiberri
COTA DE TAPA	X,000
COTA DE SOLERA	X,000
PROF. DE SOLERA	2,26
OBSERVACIONES	Saneamiento

ENTRADAS	1	2	3	4
DIÁMETRO ϕ mm	315	200		
COTA DE LÁMINA DE AGUA	2,24	1,30		
MATERIAL	Pvc Azul	Pvc Azul		
OBSERVACIONES	Viene del pozo Nº 5

SALIDAS	1	2	3	4
DIÁMETRO ϕ mm	315			
COTA DE LÁMINA DE AGUA	2,26			
MATERIAL	Pvc Azul			
OBSERVACIONES	Va por la acera

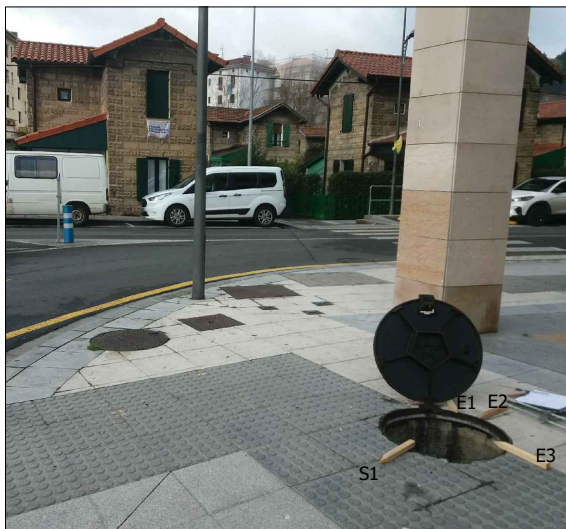
Situación

OBSERVACIONES Pluvial, no se ve el fondo de la solera por lo que no se toman datos de entrada y salida en ella

ENTRADAS	1	2	3	4
DIÁMETRO ϕ mm	220	-	200	
COTA DE LÁMINA DE AGUA	3,65	6,14	4,10	
MATERIAL	Corrugado	-	Pvc	
OBSERVACIONES		No se ve la solera, acumulación de agua

SALIDAS	1	2	3	4
DIÁMETRO ϕ mm	-			
COTA DE LÁMINA DE AGUA	6,15			
MATERIAL	-			
OBSERVACIONES	No se ve la solera, acumulación de agua

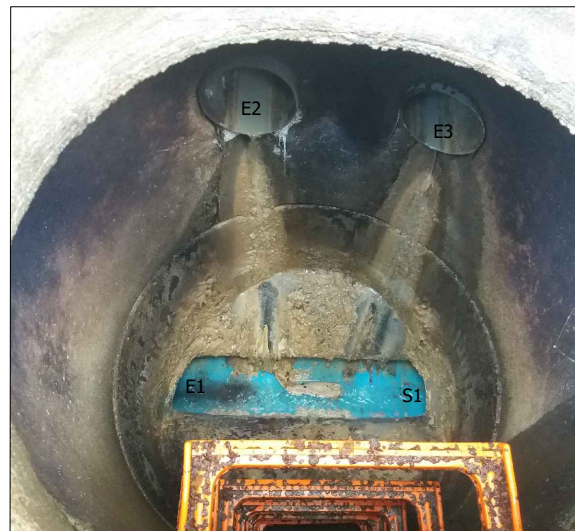
Nº POZO	12
POBLACIÓN	Arrasate
LOCALIZACIÓN	Etxe Txikiak Nº 1
COTA DE TAPA	X,000
COTA DE SOLERA	X,000
PROF. DE SOLERA	2,67

OBSERVACIONES Saneamiento

ENTRADAS	1	2	3	4
DIÁMETRO ϕ mm	300	250	220	
COTA DE LÁMINA DE AGUA	2,65	1,15	1,20	
MATERIAL	Pvc Azul	Pvc Gris	Pvc Gris	
OBSERVACIONES	Viene del pozo Nº 7	Acometida portal Nº 1	Acometida portal Nº 1

SALIDAS	1	2	3	4
DIÁMETRO ϕ mm	300			
COTA DE LÁMINA DE AGUA	2,67			
MATERIAL	Pvc Azul			
OBSERVACIONES	Va al pozo Nº 5

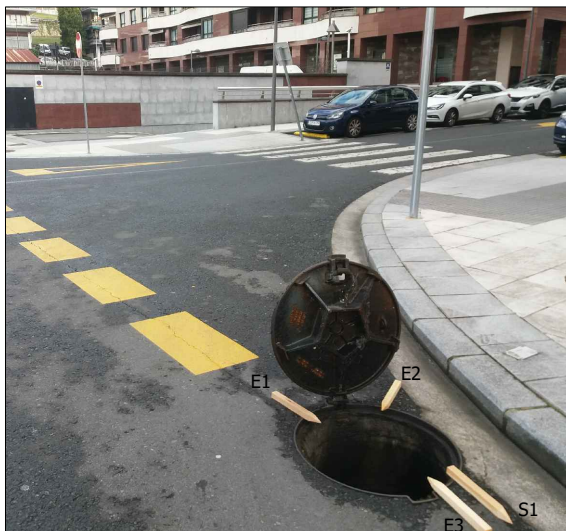
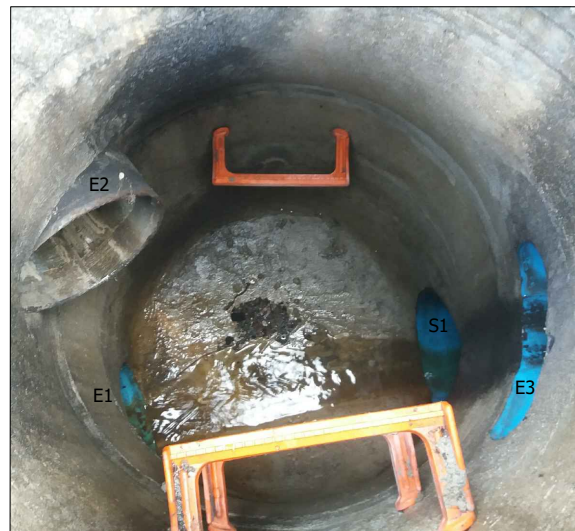
Nº POZO	13

POBLACIÓN	Arrasate	
LOCALIZACIÓN	Etxe Txikiak- Euskal Herria Plaza	
COTA DE TAPA	X,000	
COTA DE SOLERA	X,000	
PROF. DE SOLERA	1,87	
OBSERVACIONES	Pluvial

ENTRADAS	1	2	3	4
DIÁMETRO ϕ mm	315	315	315	
COTA DE LÁMINA DE AGUA	1,85	0,85	0,78	
MATERIAL	Pvc Azul	Pvc Gris	Pvc Azul	
OBSERVACIONES	Viene del pozo situado frente a la entrada de la Ertzantza (sellado)	Sumidero	Sumidero

SALIDAS	1	2	3	4
DIÁMETRO ϕ mm	500			
COTA DE LÁMINA DE AGUA	1,87			
MATERIAL	Pvc Azul			
OBSERVACIONES	Va hacia el pozo Nº 11

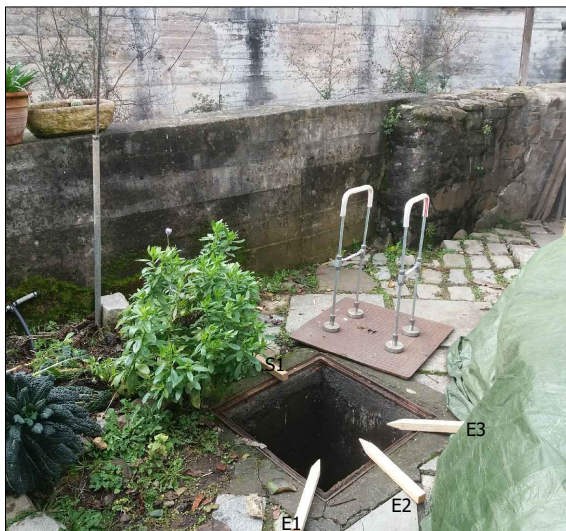
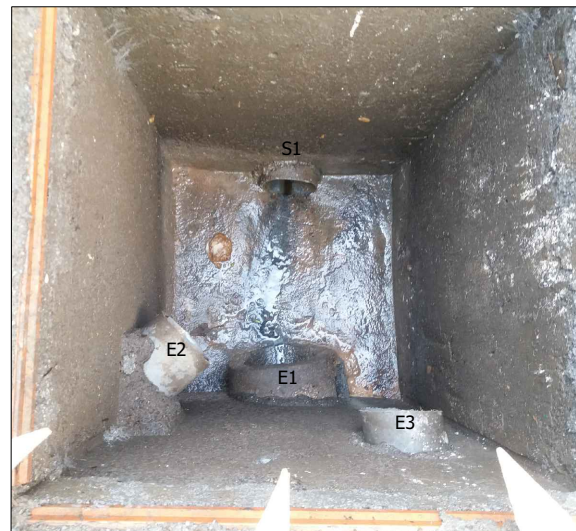
Nº POZO	14

POBLACIÓN	Arrasate	
LOCALIZACIÓN	Etxe Txikiak Nº 30	
COTA DE TAPA	X,000	
COTA DE SOLERA	X,000	
PROF. DE SOLERA	0,86	
OBSERVACIONES	Unitario

ENTRADAS	1	2	3	4
DIÁMETRO ϕ mm	200	100	100	
COTA DE LÁMINA DE AGUA	1,08	0,48	0,48	
MATERIAL	Hormigón	Pvc Gris	Pvc Gris	
OBSERVACIONES	Unitario, viene de la casa Nº 24	Acometida de la casa Nº 30	Acometida de la casa Nº 30

SALIDAS	1	2	3	4
DIÁMETRO ϕ mm	100			
COTA DE LÁMINA DE AGUA	0,86			
MATERIAL	Pvc Gris			
OBSERVACIONES	Va al colector del cauce del río

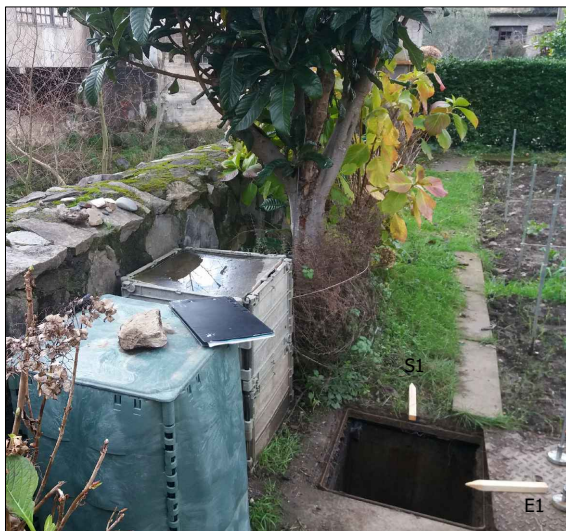
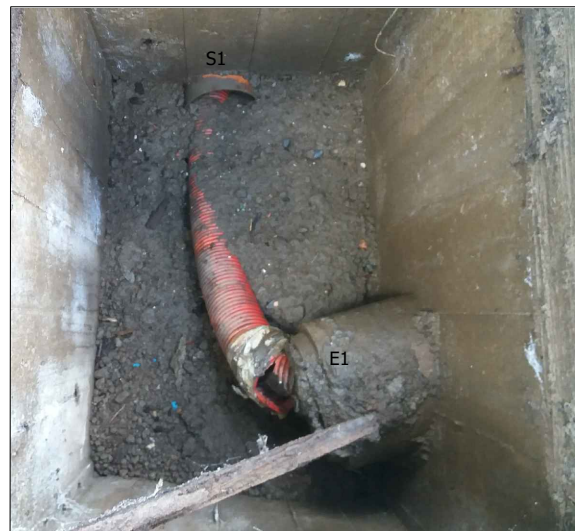
Nº POZO	15

OBSERVACIONES Unitario. Solera colmatada con tierra. Unión de la entrada a la salida con un corrugado rojo de diámetro 110.

ENTRADAS	1	2	3	4
DIÁMETRO ϕ mm	150			
COTA DE LÁMINA DE AGUA	0,70			
MATERIAL	Hormigón			
OBSERVACIONES	Acometida casa Nº 12

SALIDAS	1	2	3	4
DIÁMETRO ϕ mm	200			
COTA DE LÁMINA DE AGUA	1,10			
MATERIAL	Pvc Teja			
OBSERVACIONES	Va al colector del cauce del río

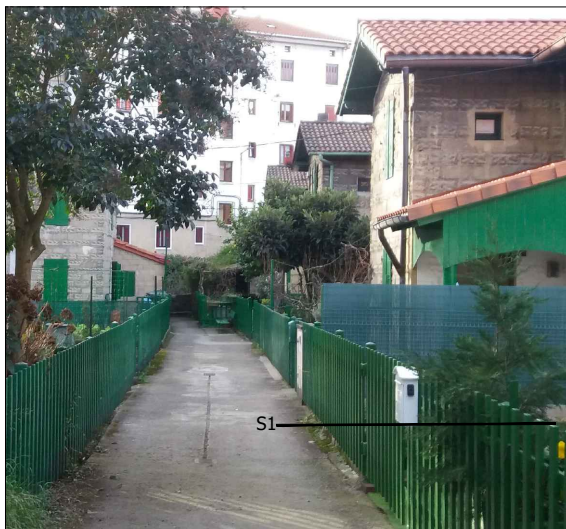
Situación

ENTRADAS	1	2	3	4
DIÁMETRO ϕ mm	110	-	-	
COTA DE LÁMINA DE AGUA	-	-	-	
MATERIAL	Pvc gris	-	-	
OBSERVACIONES	Bajante	Baño	Sumidero

SALIDAS	1	2	3	4
DIÁMETRO ϕ mm	-			
COTA DE LÁMINA DE AGUA	-			
MATERIAL	-			
OBSERVACIONES	NO se ve, comenta el propietario que va hacia el dirección pasillo central

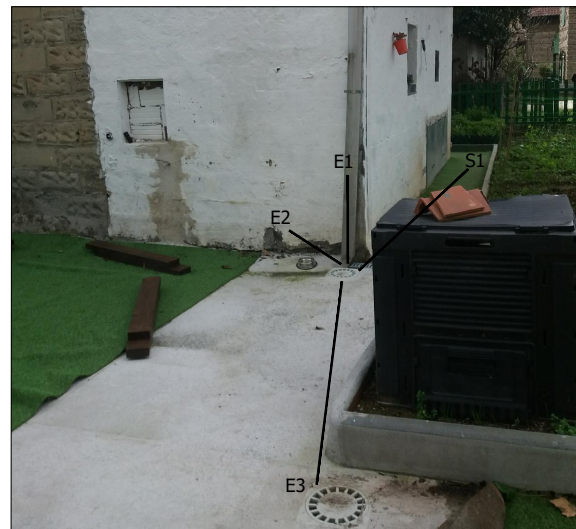
Nº POZO	16

POBLACIÓN	Arrasate	
LOCALIZACIÓN	Etxe Txikiak Nº 4	
COTA DE TAPA	X,000	
COTA DE SOLERA	X,000	
PROF. DE SOLERA	-	
OBSERVACIONES	Unitario

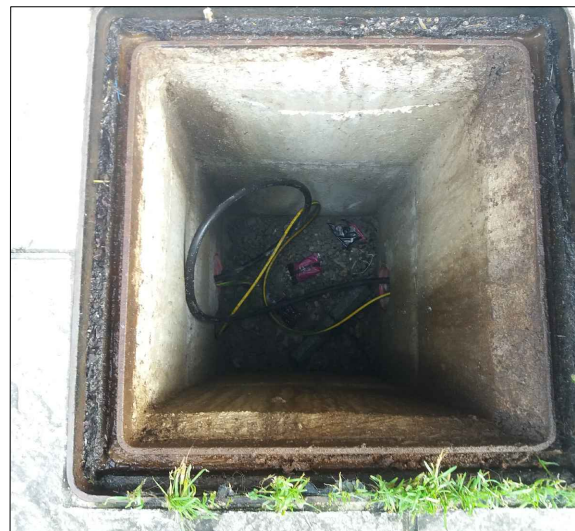
Nº POZO	20

POBLACIÓN	Arrasate	
LOCALIZACIÓN	Etxe Txikiak Nº 3	
COTA DE TAPA	X,000	
COTA DE SOLERA	X,000	
PROF. DE SOLERA	0,82	
OBSERVACIONES	Alumbrado

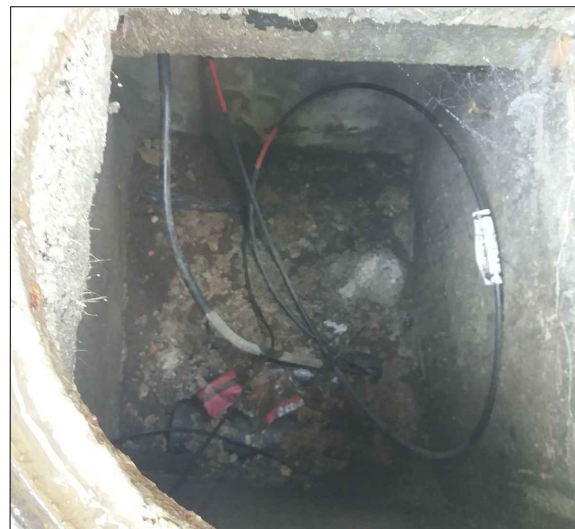
Nº POZO	21

POBLACIÓN	Arrasate	
LOCALIZACIÓN	Etxe Txikiak Nº 4	
COTA DE TAPA	X,000	
COTA DE SOLERA	X,000	
PROF. DE SOLERA	0,77	
OBSERVACIONES	Alumbrado

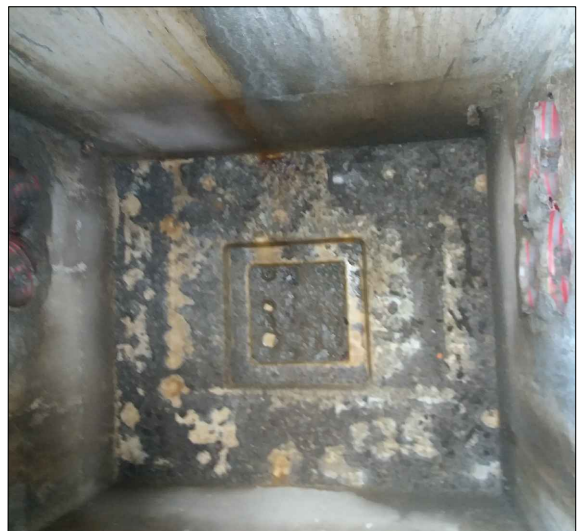
Nº POZO	22

POBLACIÓN	Arrasate	
LOCALIZACIÓN	Etxe Txikiak Nº 6	
COTA DE TAPA	X,000	
COTA DE SOLERA	X,000	
PROF. DE SOLERA	1,12	
OBSERVACIONES	Euskaltel, arqueta vacia

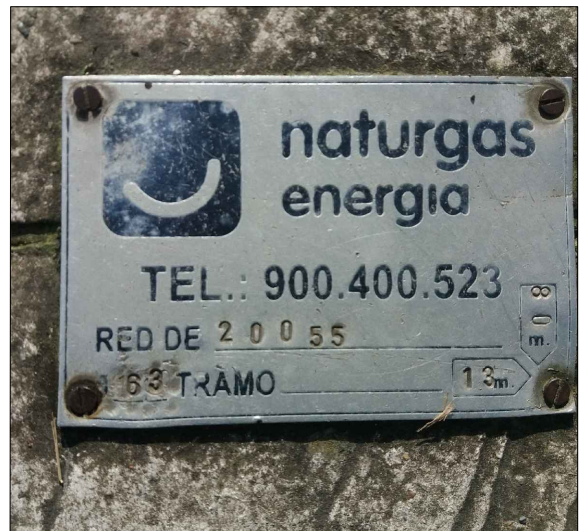
Nº POZO	23

OBSERVACIONES Naturgas, canalización prof. a 0,8.

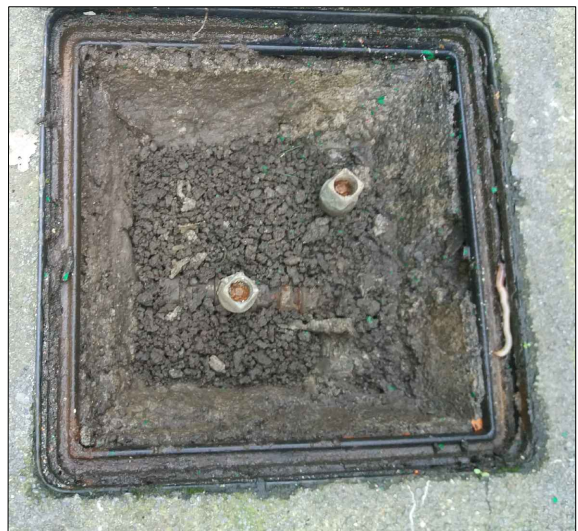
Nº POZO	24

OBSERVACIONES Llaves de Abastecimiento

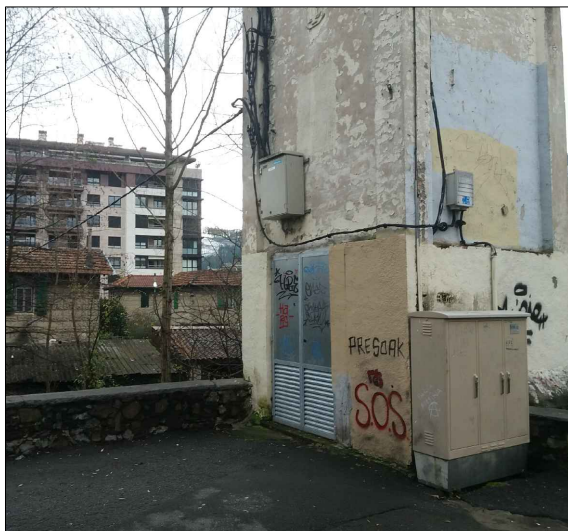
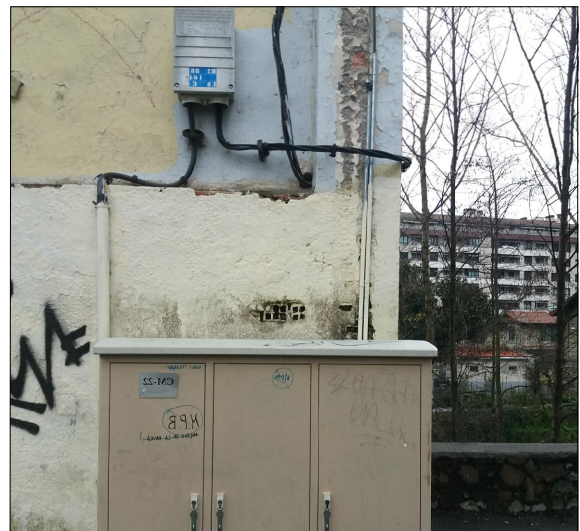
Nº POZO	25

OBSERVACIONES Armarios de Iberdrola y Alumbrado CM-22 situados al otro lado del río

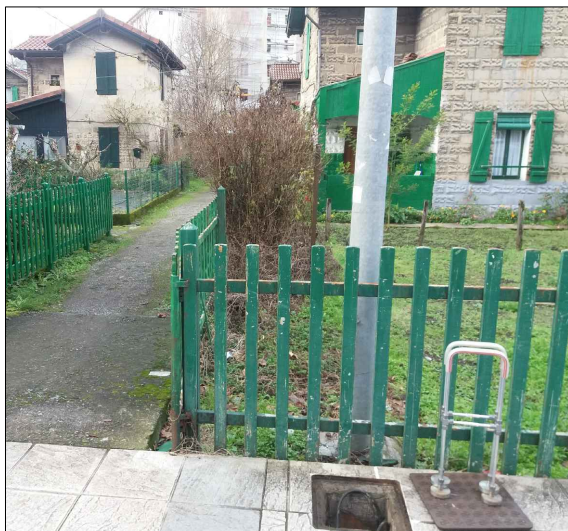
Nº POZO	28

POBLACIÓN	Arrasate	
LOCALIZACIÓN	Etxe Txikiak Nº 8	
COTA DE TAPA	X,000	
COTA DE SOLERA	X,000	
PROF. DE SOLERA	0,34	
OBSERVACIONES	Alumbrado

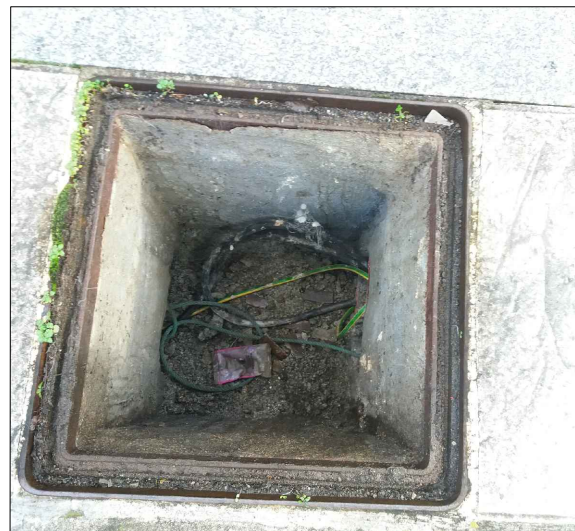
Nº POZO	29

POBLACIÓN	Arrasate	
LOCALIZACIÓN	Etxe Txikiak Nº 6	
COTA DE TAPA	X,000	
COTA DE SOLERA	X,000	
PROF. DE SOLERA	0,45	
OBSERVACIONES	Alumbrado

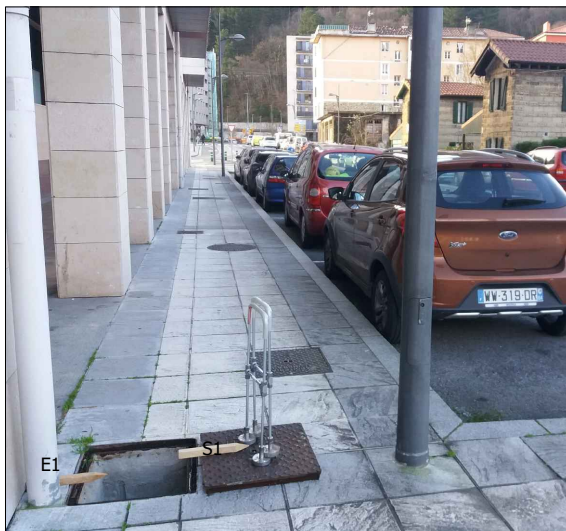
Nº POZO	30
POBLACIÓN	Arrasate
LOCALIZACIÓN	Etxe Txikiak
COTA DE TAPA	X,000
COTA DE SOLERA	X,000
PROF. DE SOLERA	0,67
OBSERVACIONES	Pluvial

ENTRADAS	1	2	3	4
DIÁMETRO ϕ mm	120			
COTA DE LÁMINA DE AGUA	0,34			
MATERIAL	Pvc Gris			
OBSERVACIONES	Bajante

SALIDAS	1	2	3	4
DIÁMETRO ϕ mm	200			
COTA DE LÁMINA DE AGUA	0,67			
MATERIAL	Pvc Gris			
OBSERVACIONES

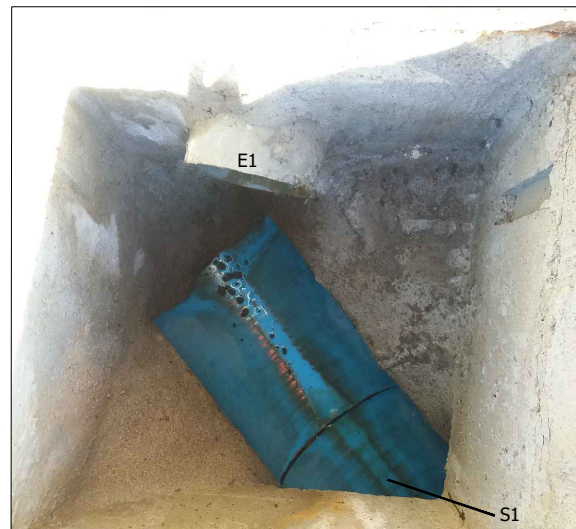
Nº POZO	32

POBLACIÓN	Arrasate	
LOCALIZACIÓN	Etxe Txikiak	
COTA DE TAPA	X,000	
COTA DE SOLERA	X,000	
PROF. DE SOLERA	1,36	
OBSERVACIONES	Pluvial

ENTRADAS	1	2	3	4
DIÁMETRO ϕ mm	120			
COTA DE LÁMINA DE AGUA	0,57			
MATERIAL	Pvc Gris			
OBSERVACIONES

SALIDAS	1	2	3	4
DIÁMETRO ϕ mm	200			
COTA DE LÁMINA DE AGUA	1,36			
MATERIAL	Pvc Azul			
OBSERVACIONES

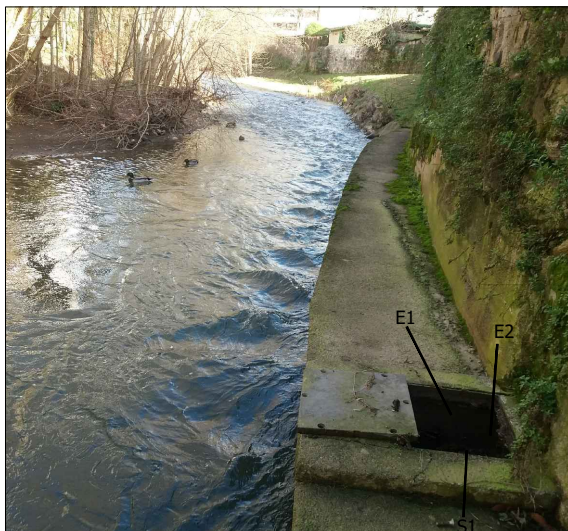
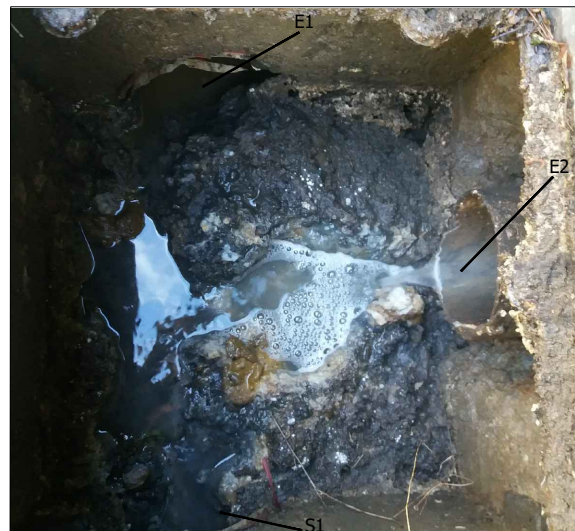
Nº POZO	34
POBLACIÓN	Arrasate
LOCALIZACIÓN	Etxe Txikiak
COTA DE TAPA	X,000
COTA DE SOLERA	X,000
PROF. DE SOLERA	0,51
OBSERVACIONES	Unitario

ENTRADAS	1	2	3	4
DIÁMETRO ϕ mm	200	120		
COTA DE LÁMINA DE AGUA	0,50	0,22		
MATERIAL	Corrugado rojo	Pvc Gris		
OBSERVACIONES	viene del pozo nº 36	Acometida casa nº 38

SALIDAS	1	2	3	4
DIÁMETRO ϕ mm	200			
COTA DE LÁMINA DE AGUA	0,51			
MATERIAL	Corrugado rojo			
OBSERVACIONES	Va al pozo nº 35

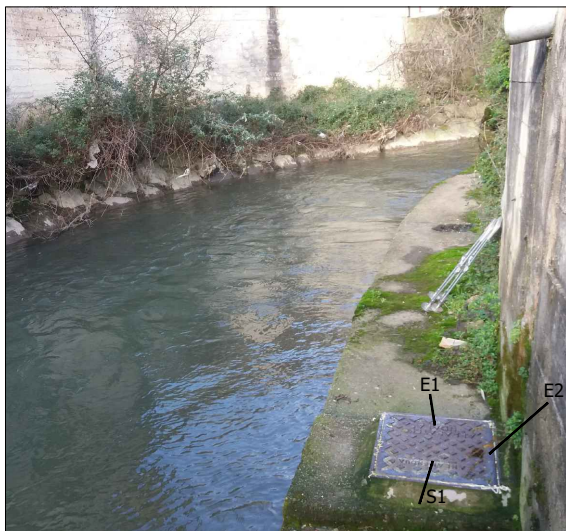
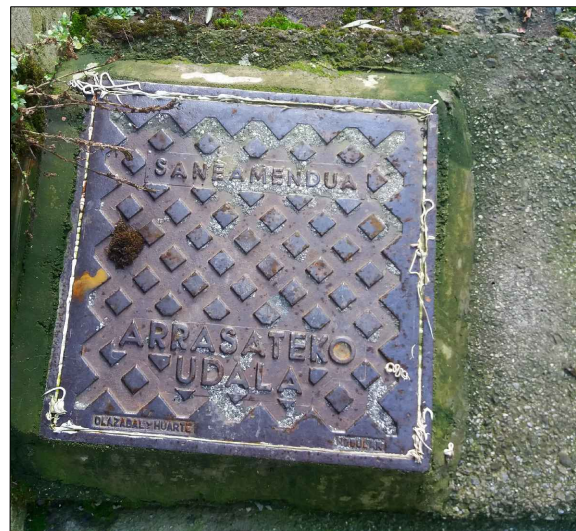
Nº POZO	35
POBLACIÓN	Arrasate
LOCALIZACIÓN	Etxe Txikiak
COTA DE TAPA	X,000
COTA DE SOLERA	X,000
PROF. DE SOLERA	-

OBSERVACIONES Unitario, Tapa sellada

ENTRADAS	1	2	3	4
DIÁMETRO ϕ mm	200	-		
COTA DE LÁMINA DE AGUA	-	-		
MATERIAL	Corrugado rojo	Pvc		
OBSERVACIONES	Viene del pozo nº 34	Acometida casa nº 30

SALIDAS	1	2	3	4
DIÁMETRO ϕ mm	200			
COTA DE LÁMINA DE AGUA	-			
MATERIAL	Corrugado rojo			
OBSERVACIONES	Va al pozo nº 9

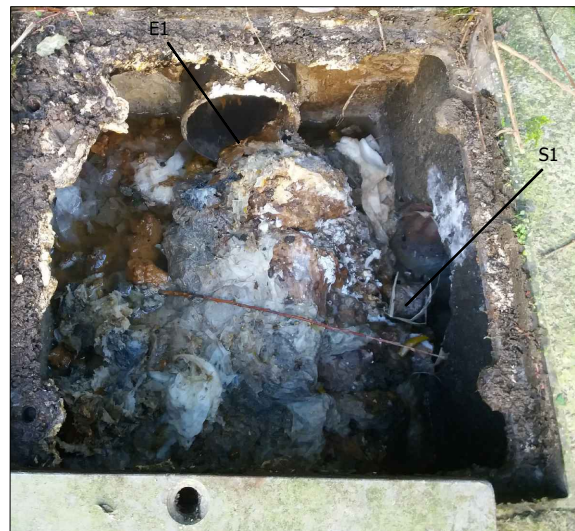
Nº POZO	36
POBLACIÓN	Arrasate
LOCALIZACIÓN	Etxe Txikiak
COTA DE TAPA	X,000
COTA DE SOLERA	X,000
PROF. DE SOLERA	0,33
OBSERVACIONES	Unitario

ENTRADAS	1	2	3	4
DIÁMETRO ϕ mm	125			
COTA DE LÁMINA DE AGUA	0,24			
MATERIAL	Pvc Gris			
OBSERVACIONES	Acometida casa nº 36

SALIDAS	1	2	3	4
DIÁMETRO ϕ mm	200			
COTA DE LÁMINA DE AGUA	0,33			
MATERIAL	Pvc Gris			
OBSERVACIONES	Va al pozo nº 34
