Estudio Geotécnico para la estabilidad de un talud en C/Zarugalde (Arrasate, Gipuzkoa)

ARRASATEKO UDALA

OCTUBRE 2007

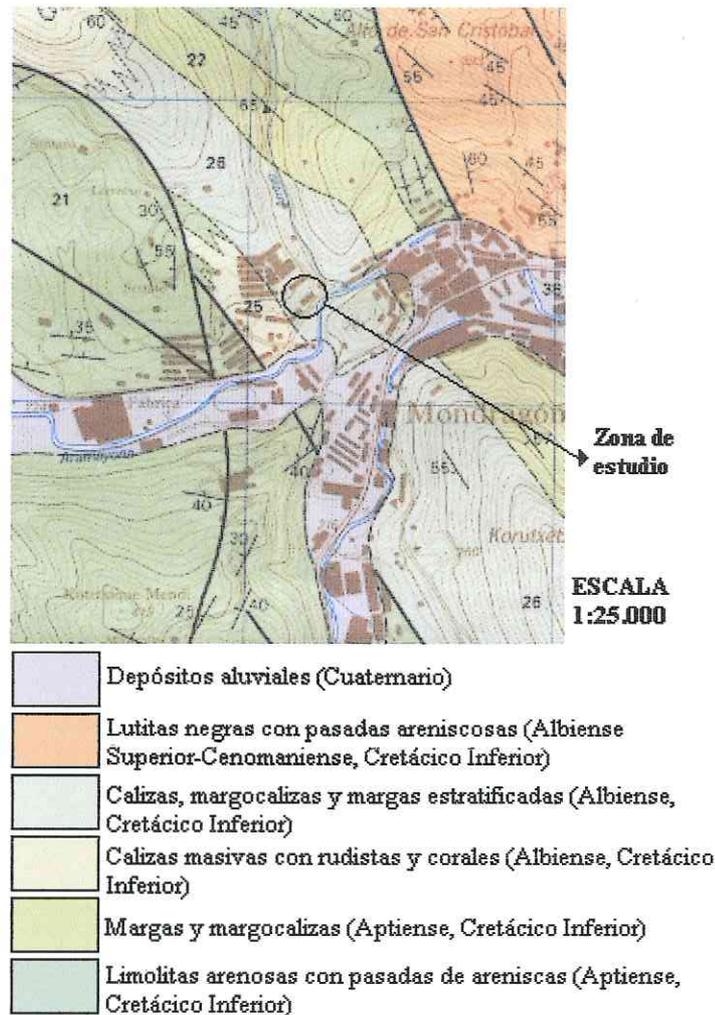
Figura 1: Mapa geológico regional. EVE 88-III, Mondragón.

Se adjunta el mapa geológico regional a escala 1:25.000 (figura 1).

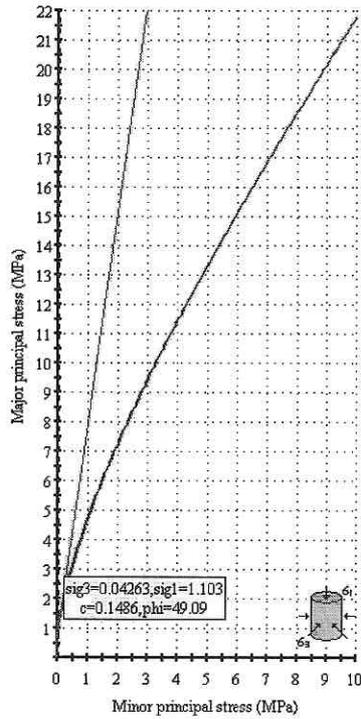
Analysis of Rock Strength using RocLab

El diagrama de rotura del macizo rocoso encontrado se adjunta en la figura siguiente (ver figura 2).

intact uniaxial comp. strength (σ_{ci}) = 40 MPa
 GSI = 46 $m_i = 7$ Disturbance factor (D) = 0.7
 intact modulus (E_i) = 36000 MPa
 modulus ratio (MR) = 900

$m_b = 0.360$ $s = 0.0004$ $a = 0.508$

cohesion = 1.118 MPa friction angle = 18.75 deg

tensile strength = -0.044 MPa
 uniaxial compressive strength = 0.753 MPa
 global strength = 3.120 MPa
 deformation modulus = 2997.47 MPa

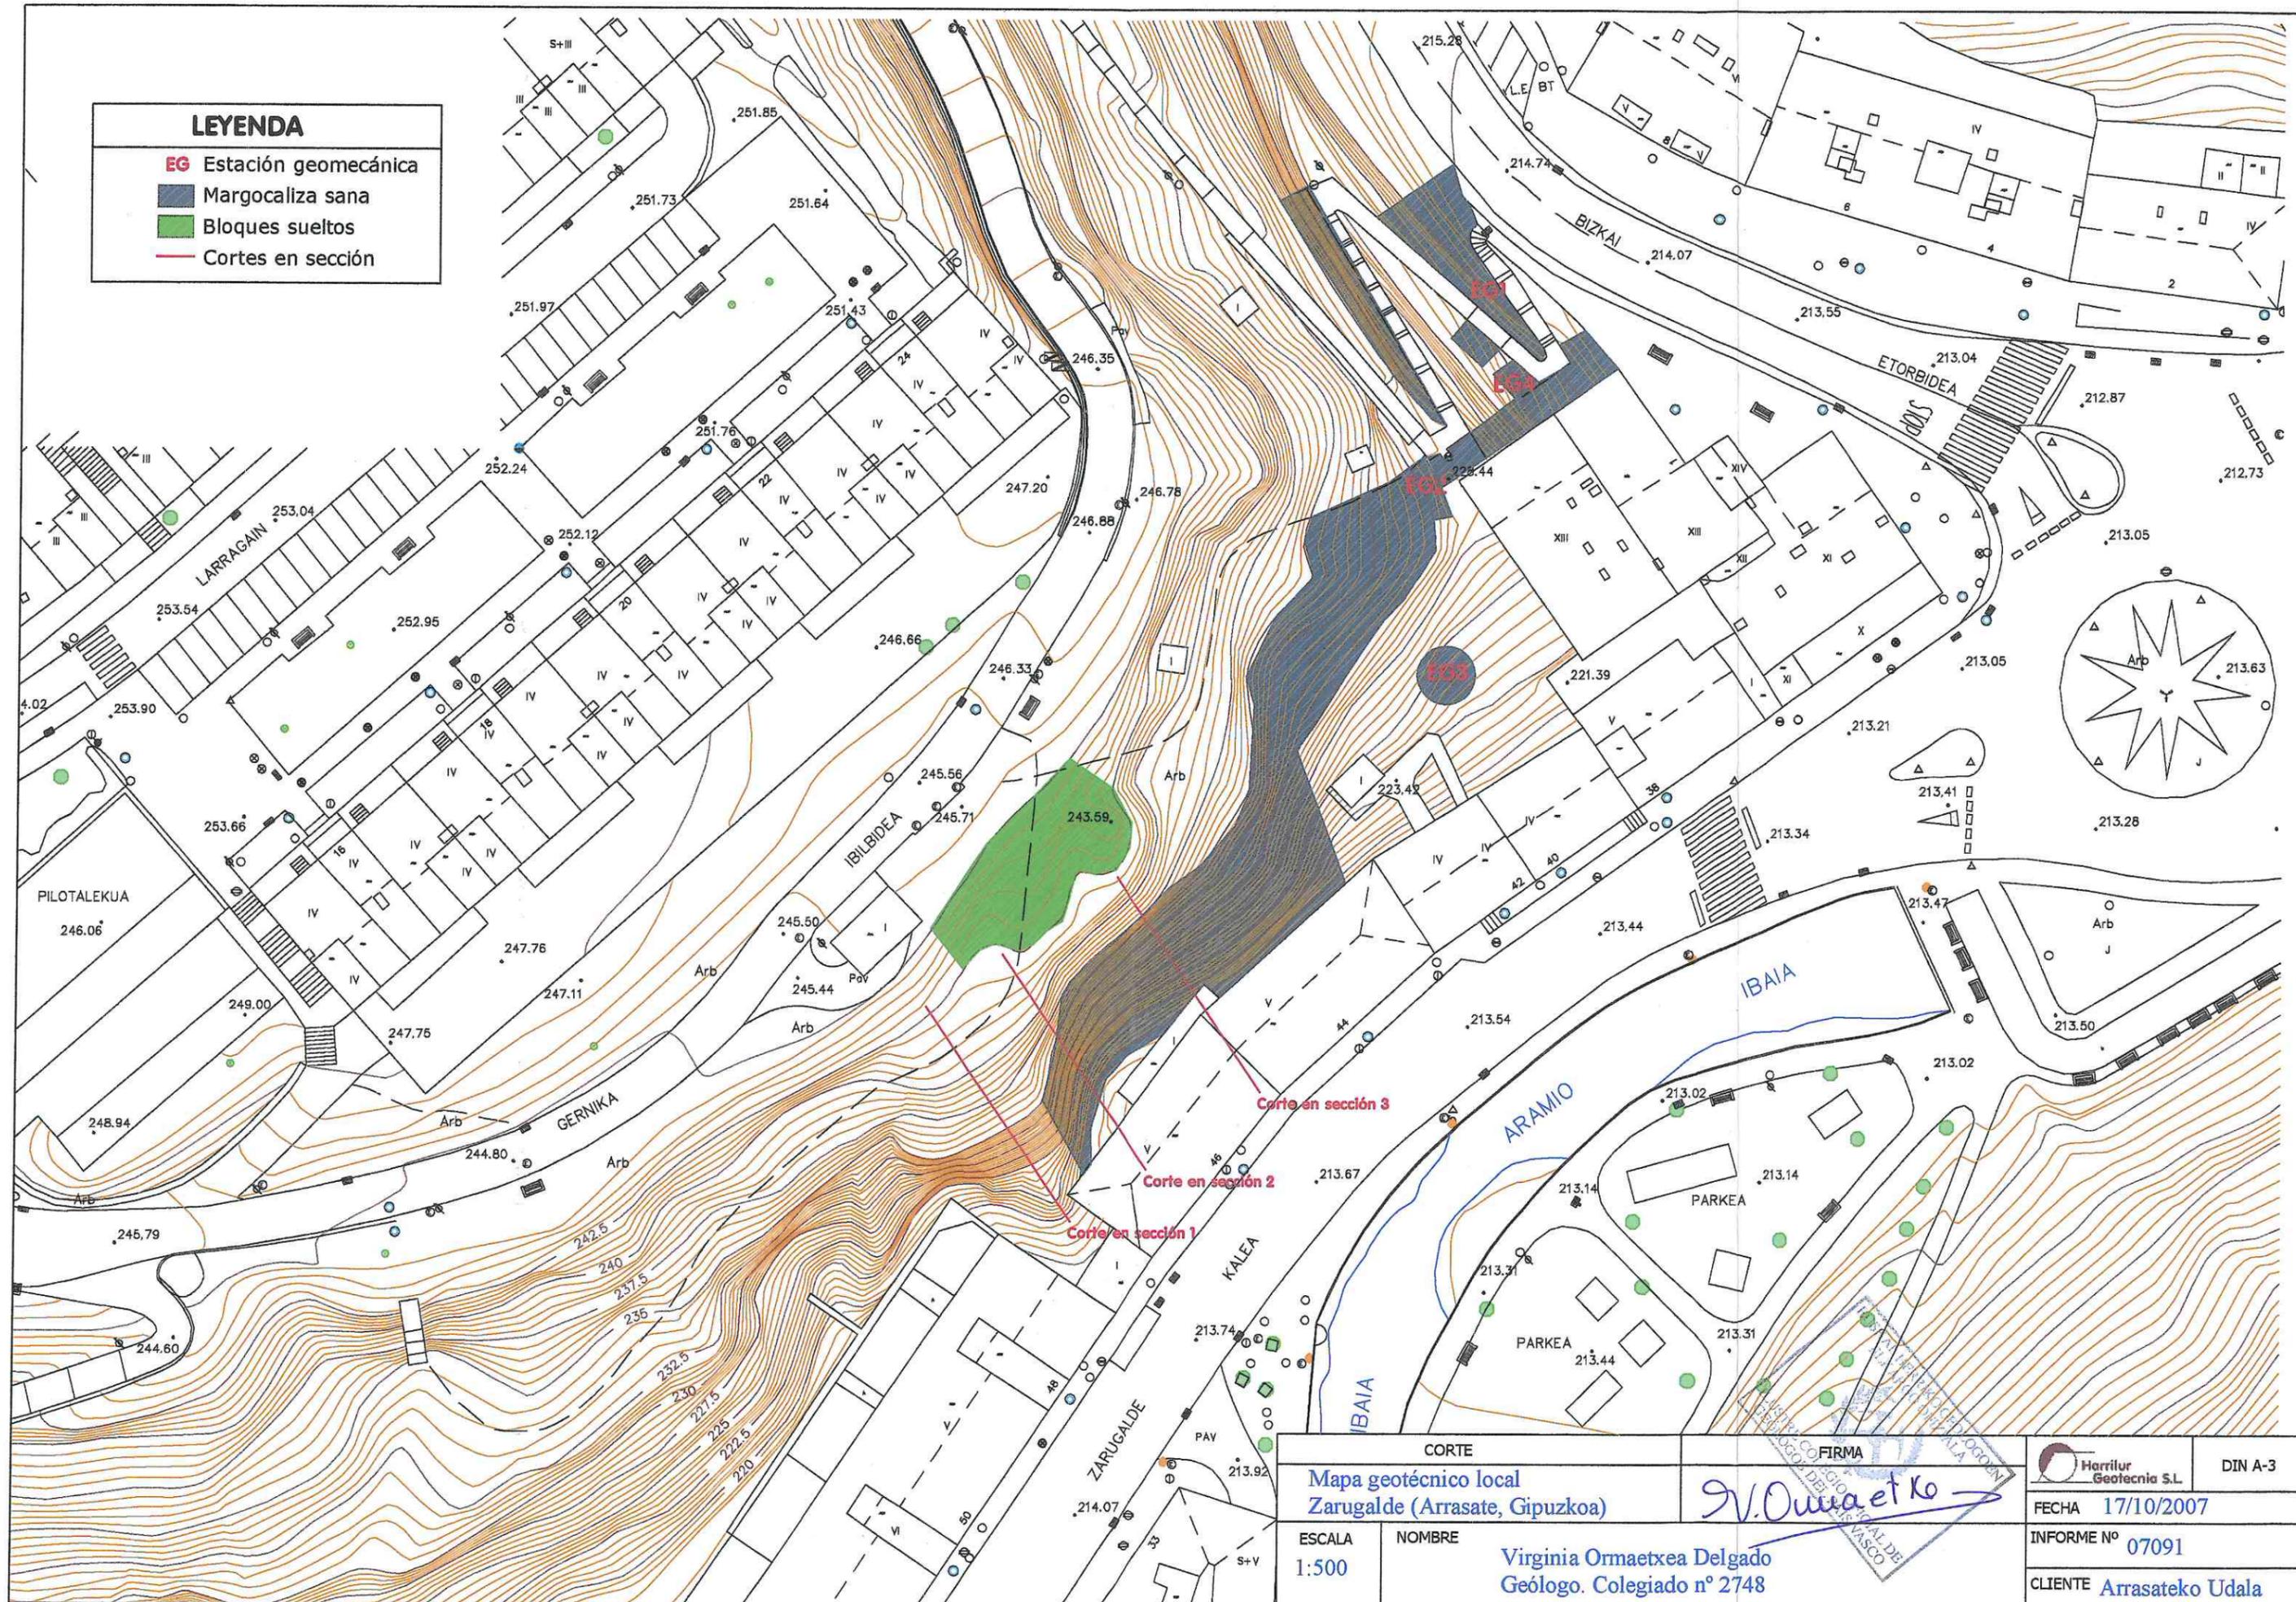
Se adjunta en la página siguiente, el mapa geotécnico de la zona a escala 1:500 (ver figura 3).

LEYENDA	
EG	Estación geomecánica
[Blue shaded area]	Margocaliza sana
[Green shaded area]	Bloques sueltos
[Red line]	Cortes en sección

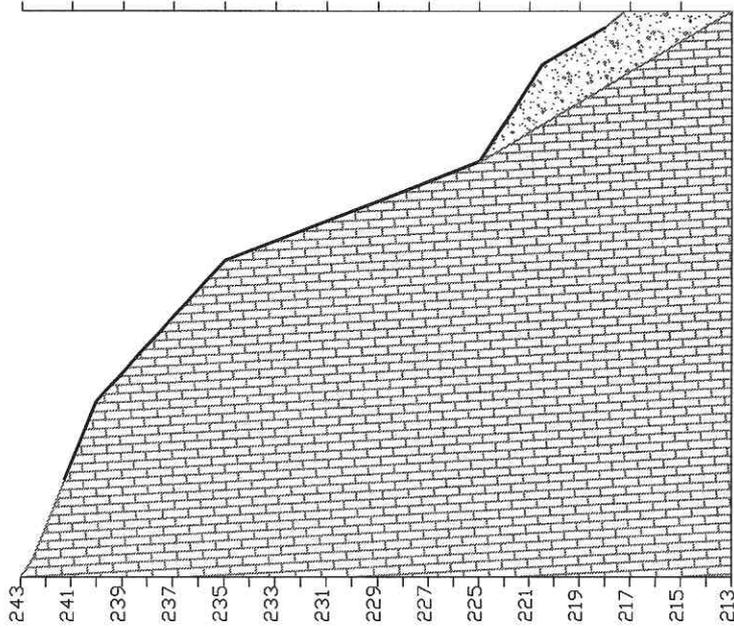
Corte en sección 1

Se adjuntan en la página siguiente varios cortes en sección de la parcela, situados según el mapa de situación de la página anterior, para una mejor interpretación del terreno y de la obra a realizar.

Talud 1 (143/62)

Las roturas posibles que se pueden dar son cuñas entre la estratificación (233/48) con la diaclasa D1 (114/60) y la diaclasa D3 (085/30); la diaclasa D1 (114/60) con la diaclasa D5 (178/65); la diaclasa D3 (085/30) con la diaclasa D5 (178/65); y vuelco con la discontinuidad D4 (354/60). Casi todas las cuñas resultan estables, ya que tanto los cálculos numéricos según el programa desarrollado por la Universidad de Cantabria (ver anexo IV) como los cálculos realizados por el método de Klaus John (ver anexo III), han dado un factor de seguridad aceptable (factor de seguridad mayor de 2,2). Sólo la cuña D1-D5, necesitaría un sostenimiento de 22 KN en un área de 6,25 m², que podría ser asumido por una malla de triple torsión bulonada al macizo rocoso.

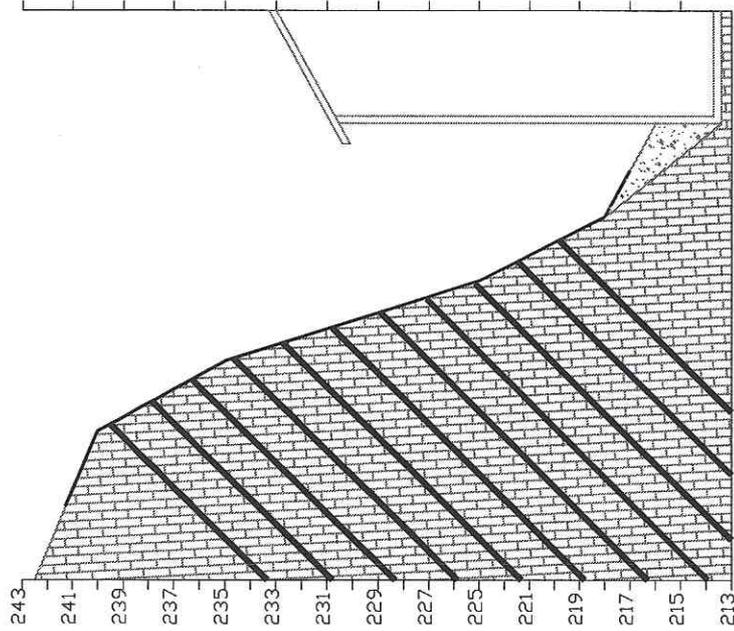
Corte en sección 2

Talud 2 (149/69)

Las roturas posibles que se pueden dar son cuñas entre la estratificación (233/48) con la diaclasa D1 (114/60) y la diaclasa D3 (085/30); la diaclasa D1 (114/60) con la diaclasa D5 (178/65); la diaclasa D3 (085/30) con la diaclasa D5 (178/65); y vuelco con la discontinuidad D4 (354/60). Casi todas las cuñas resultan estables, ya que tanto los cálculos numéricos según el programa desarrollado por la Universidad de Cantabria (ver anexo IV) como los cálculos realizados por el método de Klaus John (ver anexo III), han dado un factor de seguridad aceptable (factor de seguridad mayor de 2,2). Sólo la cuña D1-D5, necesitaría un sostenimiento de 17 KN en un área de 6,25 m², que podría ser asumido por una malla de triple torsión bulonada al macizo rocoso.

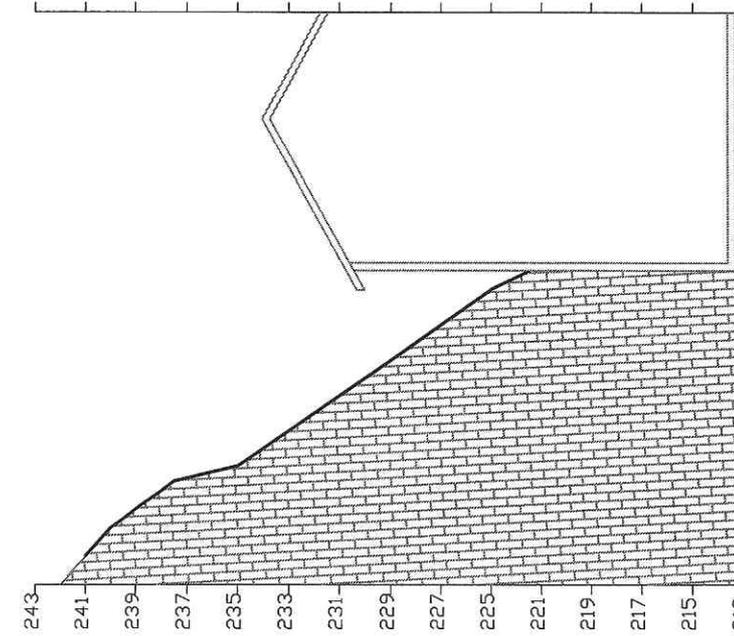
Corte en sección 3

Talud 3 (100/77)

Las roturas posibles que se pueden dar son cuñas entre la estratificación (233/48) con la diaclasa D1 (114/60) y la diaclasa D3 (085/30); la diaclasa D1 (114/60) con la diaclasa D2 (139/78) y con la D3 (085/30) y con la D4 (354/60) y con la D5 (178/65); la diaclasa D2 (114/60) con la diaclasa D3 (085/30) y con la diaclasa D4 (354/60); la diaclasa D3 (085/30) con la diaclasa D4 (354/60) y con la diaclasa D5 (178/65); rotura planar de las discontinuidades D1 (114/60) y D3 (085/30); y vuelco con la estratificación (233/48). Algunas de las cuñas y una de las roturas planares resultan estables, ya que tanto los cálculos numéricos según el programa desarrollado por la Universidad de Cantabria (ver anexo IV) como los cálculos realizados por el método de Klaus John (ver anexo III), han dado un factor de seguridad aceptable (factor de seguridad mayor de 2,2). Aunque por otro lado, las cuñas y la rotura planar que no han dado un factor de seguridad aceptable, la tensión máxima por anclaje que se debería aplicar en un área de 6,25 m² para elevar el factor de seguridad tanto en las cuñas como en la rotura planar ha dado un resultado de 628 KN (un anclaje C7-15,2 AH1860 de cinco cables separado de otro 2,5 m y situados al tresbolillo). Estos anclajes deberán tener una longitud libre de 33,5 m en la zona superior, 25,0 m en la zona central y 12,5 m en la zona inferior.

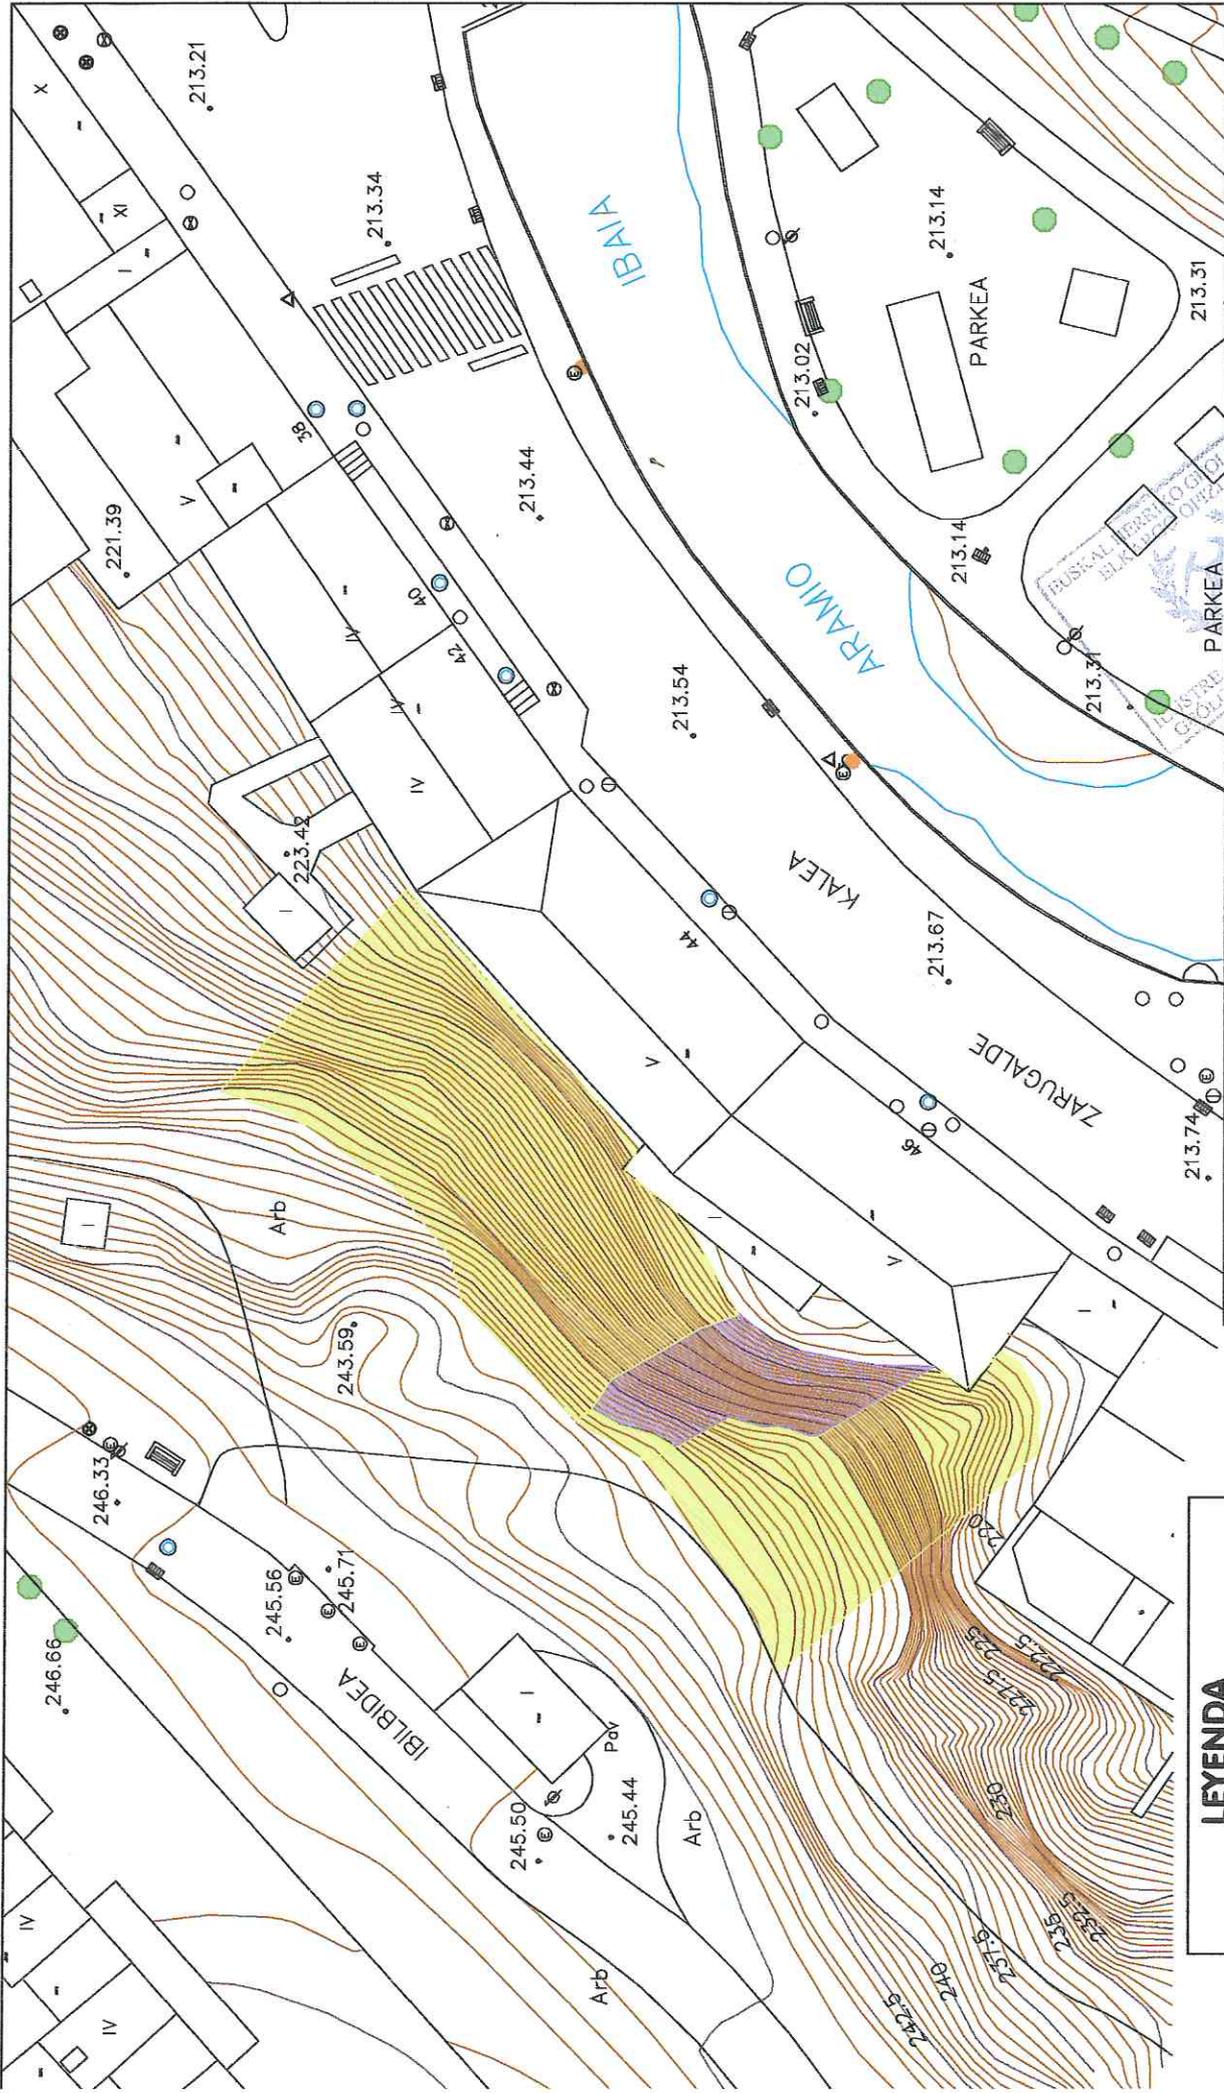
Plano de actuaciones
Zarugalde (Arrasate, Gipuzkoa)

Se adjunta en la página siguiente, un plano esquemático donde se indican las distintas actuaciones a realizar sobre el talud (ver figura 5).

Anclajes y mallazo bulonado

Mallazo bulonado

Convendría además que en todo el talud se coloque un mallazo de triple torsión, bulonado al macizo rocoso y revestido con plantas trepadoras que

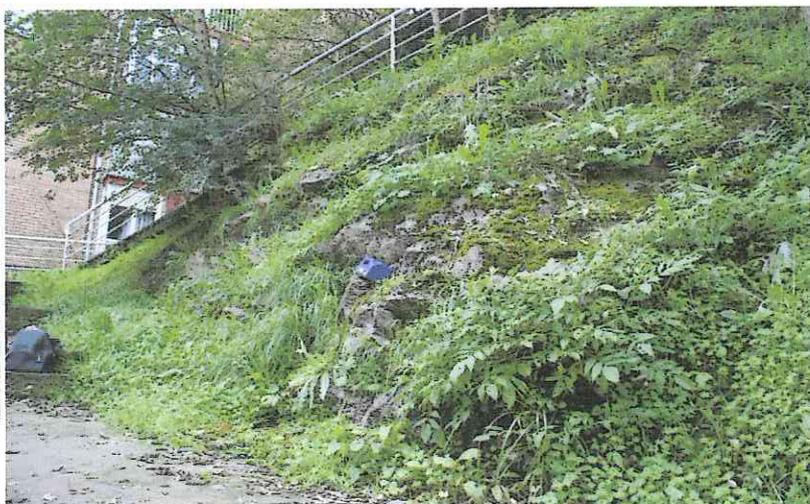
Estación nº	Lugar	Proyecto	Fecha	Nº de hoja	Operador
EG1	Zarugalde (Arrasate)	07091	17/10/2007	2 de 8	Virginia Ormaetxea

Tipo de plano	Dirección buzamiento	Buzamiento	Espacado (cm)	Continuidad		Apertura (mm)	Rugosidad	Relleno					Observaciones
				Dirección	Buzamien.			Composi-ción	Espe-sor (mm)	Me-teori-zación	Filtra-ciones	Resisten-cia (MPa)	
D4	50	70	24	III	I		V			II	H	54	
E	237	53	8	V	III	2	III	Oxido	0,2	II	H		
D4	55	31	14	I	I		III			II	H		
E	210	60	7	I	I	4	IV			II	H		
D1	119	54	8	I	I	4	II	Calcita	0,5	I	H		
D4	19	52	13	I	I	0,2	IV			I	S		
D2	140	66	3	III	III	0,2	I			I	S		
D4	36	36	9	II	II		V			II	H		
D1	110	66	22	I	I	0,4	IV			I	S		
E	250	68	27	I	I	0,2	III			I	S		
D3	103	66	24	III	II	5	III			II	H		
E	220	64	43	I	I	0,2	I			II	H		
D1	120	59	9	I	I	0,2	IV			II	H		
D3	93	71	17	III	I		III			II	H	58	
E	244	63	29	I	I	0,2	III			II	H		
D4	6	33	13	II	III	5	V			II	H		
D2	145	81	21	II	II	4	I			II	H		
E	227	49	8	I	I	0,2	IV			II	H		
D4	0	72	4	I	I	0,2	II			II	H		
E	221	42	14	II	II	5	II			II	H

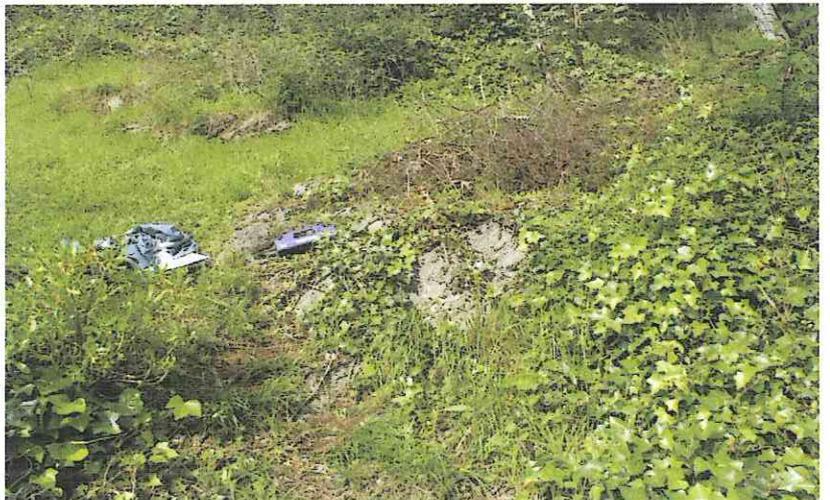
Estación nº	Lugar	Proyecto	Fecha	Nº de hoja	Operador
EG3	Zarugalde (Arrasate)	07091	17/10/2007	6 de 8	Virginia Ormaetxea

Tipo de plano	Dirección buzamiento	Buzamiento	Espaciado (cm)	Continuidad		Apertura (mm)	Rugosidad	Relleno					Observaciones
				Dirección	Buzamien.			Composi-ción	Espesor (mm)	Meteorización	Filtraciones	Resisten-cia (MPa)	
D2	173	62	13	I	I		I			II	H		
D4	281	83	25	I	I	0,2	I			II	H		
E	224	30	23	III	III	0,2	V			II	H		
D2	149	41	11	III	I		II			II	H		
D5	201	28	29	II	II		II			II	H	31	
D5	22	76	55	I	I	16	III	Calcita	16	II	H		
D5	270	83	37	III	III	5	I			II	H		
D5	190	18	13	I	I	0,2	IV			II	H		
D5	279	52	16	II	II	0,5	IV			II	H		
D5	14	66	11	I	I	14	II	Calcita	14	II	H		
D5	267	89	8	II	II	0,2	I			I	H		
D5	167	11	14	I	I	0,2	I			II	H		
D5	46	82	10	I	I	0,2	I			II	H		
D5	330	88	4	I	I	0,2	I			I	H		
D1	120	69	34	II	II	5	IV			II	H		
E	252	44	21	II	II	5	V			II	H	150	
D2	151	62	27	III	II		V			II	H		
D1	100	46	38	I	I		V			II	H		
D1	126	77	30	I	I	0,2	II			I	H		
D2	134	78	10	III	I		III			II	H

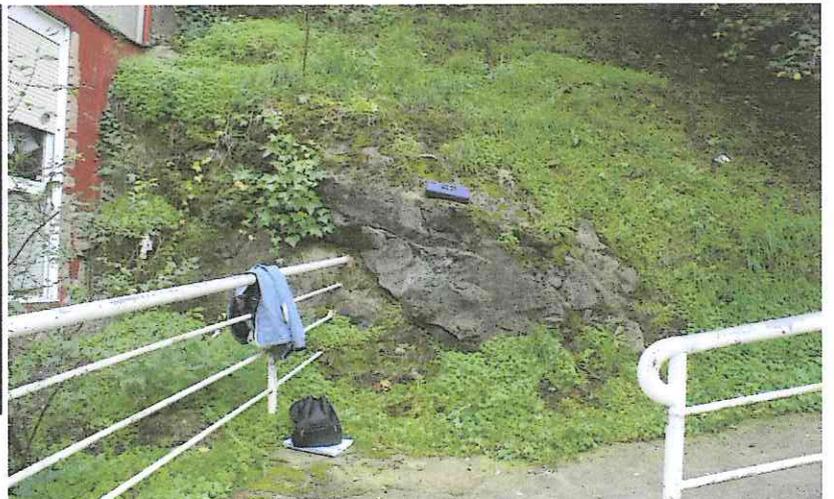
Estación nº	Lugar	Proyecto	Fecha	Nº de hoja	Operador
EG4	Zarugalde (Arrasate)	07091	17/10/2007	8 de 8	Virginia Ormaetxea

Tipo de plano	Dirección buzamiento	Buzamiento	Espaciado (cm)	Continuidad		Apertura (mm)	Rugosidad	Relleno					Observaciones
				Dirección	Buzamien.			Composi-ción	Espesor (mm)	Meteor-i-zación	Filtra-ciones	Resisten-cia (MPa)	
E	205	46	41	IV	IV		VI			II	H		
E	212	52	41	II	II	0,2	IV			II	H		
E	236	87	13	II	II	2	V			II	H		
D4	320	16	14	I	I	5	II			II	G		
D4	354	53	25	I	I	0,2	V			II	H		
D4	221	89	28	I	I	0,5	III			II	H		
E	247	79	5	I	I	0,7	I			II	H	43	
D4	352	53	58	III	III	1	V			II	G		
D3	78	50	31	I	I		II			II	H		
D4	226	89	16	I	I		III			II	G		
D3	88	37	25	I	II		IV			II	H		
D3	82	87	41	III	III		II			II	H		
D4	52	55	30	IV	IV	10	IV			II	H		
D2	152	41	24	III	III	3	IV			II	H		
E	246	82	6	I	I	0,2	II			II	H		
D4	340	88	8	I	I	0,2	V			II	H		
D3	97	32	20	I	II	0,2	II			II	H		
D4	358	27	37	II	III	0,5	I	Oxido	0,1	II	H		
D4	191	79	6	III	III	0,2	V			II	H	46	
D1	126	19	34	II	II	0,2	V			II	H

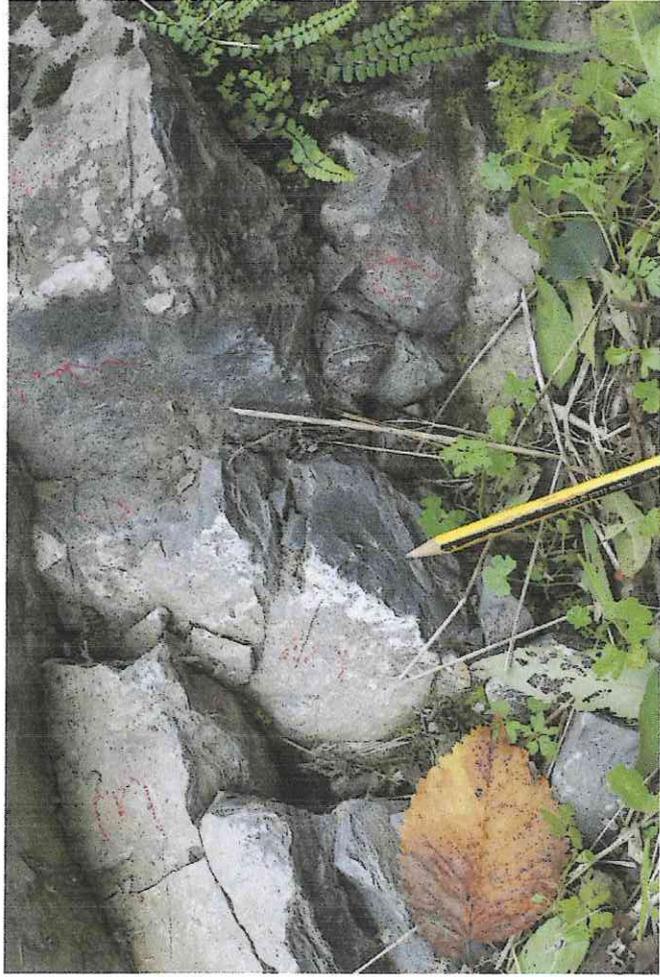
Foto 1: Detalle del macizo rocoso

Este macizo rocoso se encuentra débilmente meteorizado (grado de meteorización II, ver fotos del anexo I).

La roca matriz presenta colores azulados oscuros (ver fotos del anexo I) y tiene una resistencia a compresión simple de 31 a 150 MPa (310-1500 Kg/cm²), medido con el martillo Schmidt. Según la Geological Society se trata de una roca de moderadamente débil a moderadamente dura.

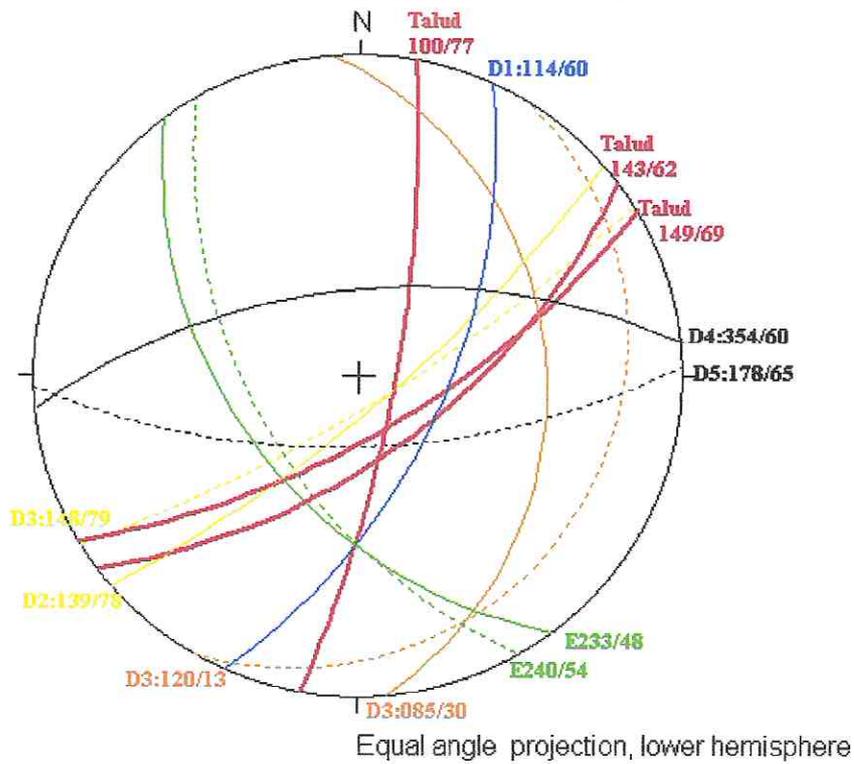
FAMILIAS DE PLANOS DEDUCIDAS

Los planos punteados corresponden a discontinuidades medidas en una zona cercana a la zona de estudio (Parque Santa Barbara)

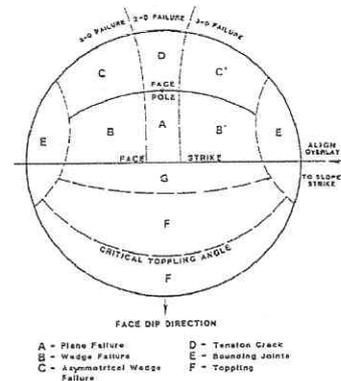
Fig. 6 Complete Search Net (Slope Angle 45°)

El método "Search Net" desarrollado por Ashby se basa en representar todas las discontinuidades mediante polos para conocer todas las posibles roturas que pueda haber, considerando todas las variaciones de dirección y buzamiento que se pueden dar dentro de una misma familia de discontinuidades.

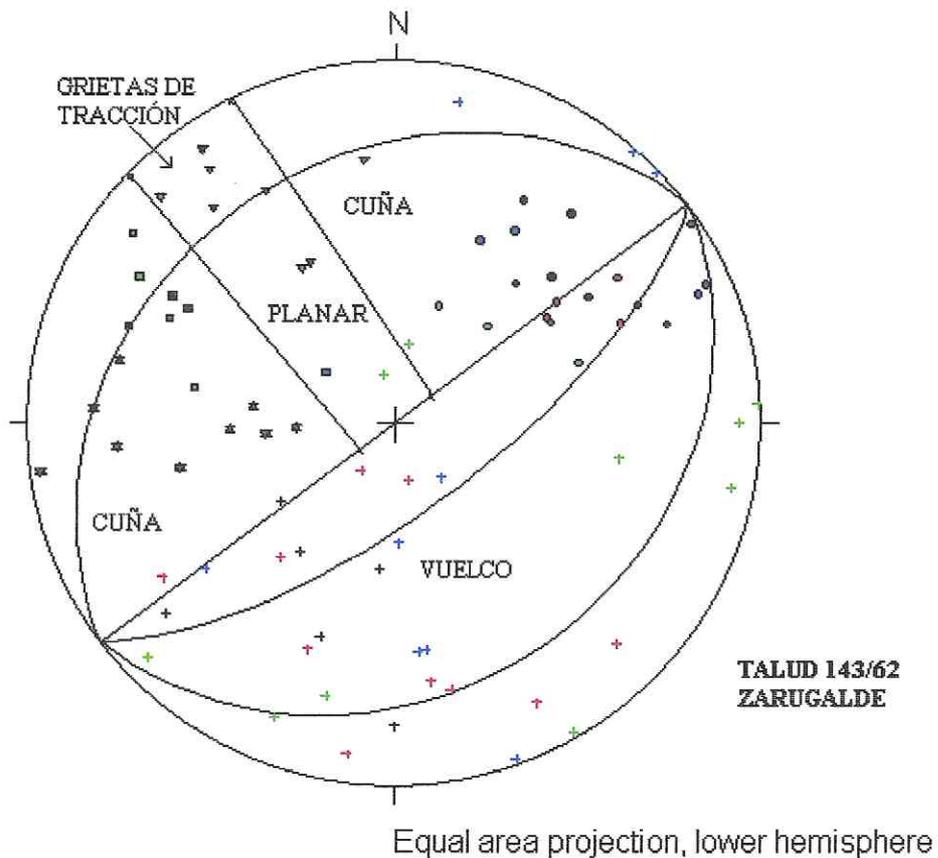
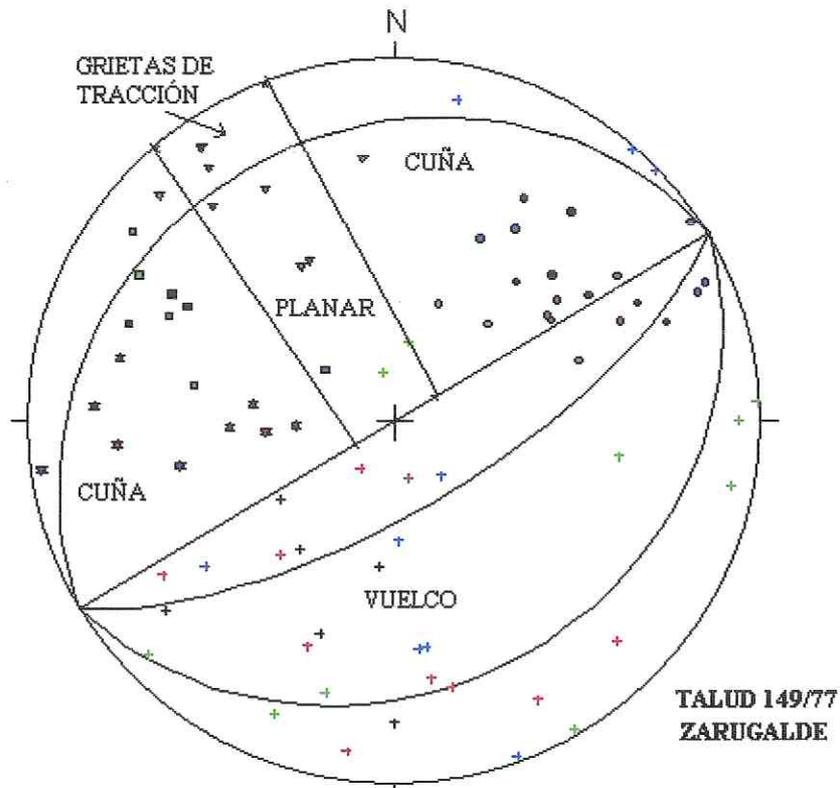
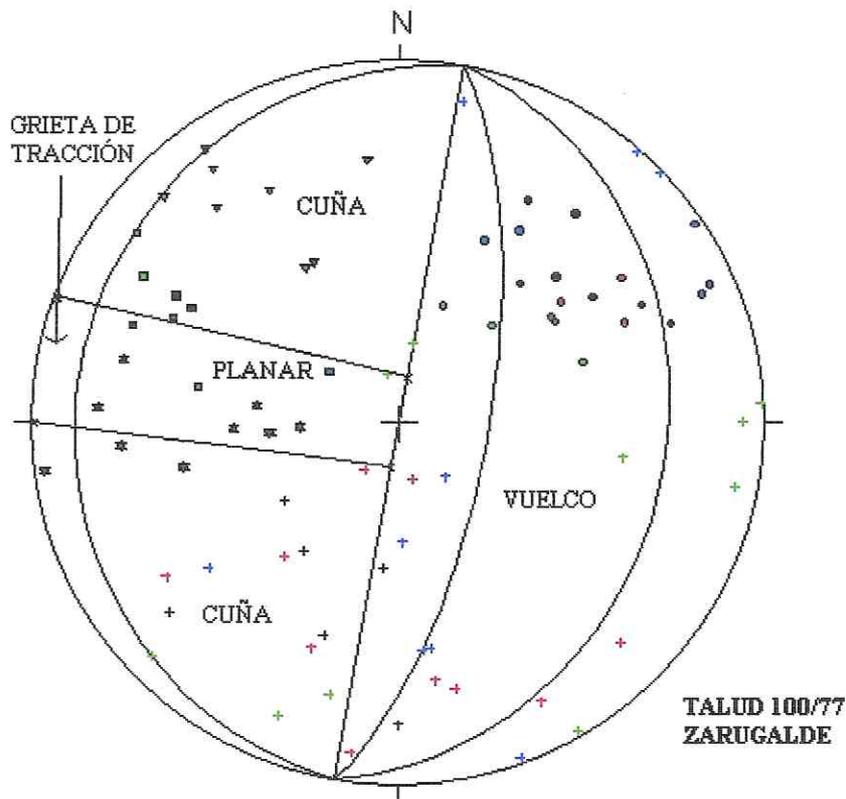
Para el talud considerado (subdividido en tres tramos con direcciones y pendientes diferentes), las posibles roturas que se pueden dar, se indican en cada una de las proyecciones estereográficas:

Equal area projection, lower hemisphere

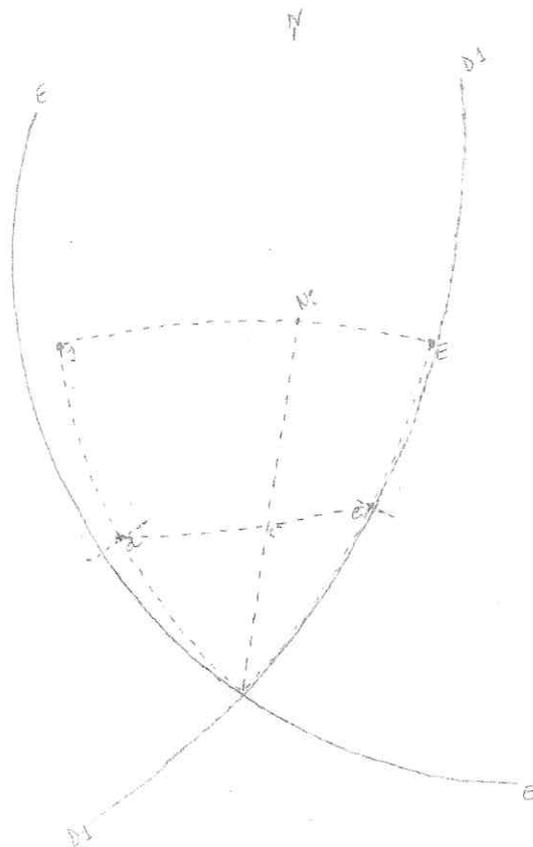
Estratificación y Diaclasa 1

Angulo Ni-i (ϕ_i)=57°

Angulo Ni-W (t_i)=35°

Cuña estable

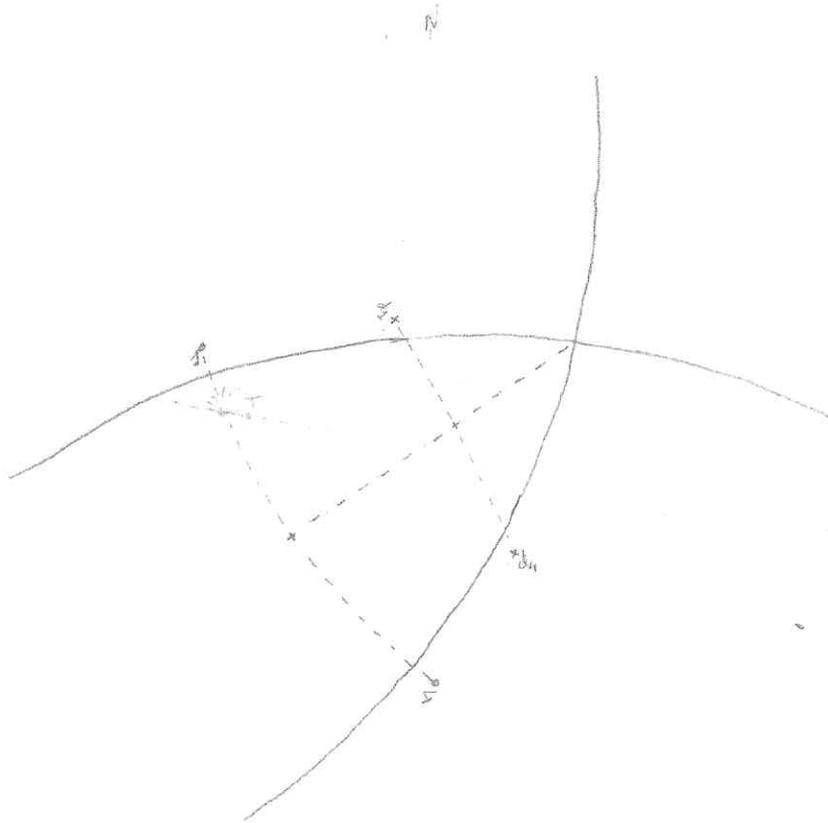
Diaclasa 1 y Diaclasa 4

Angulo Ni-i (θ_i)=53°

Tan θ_i /Tan t_i =1,52 (Cuña inestable)

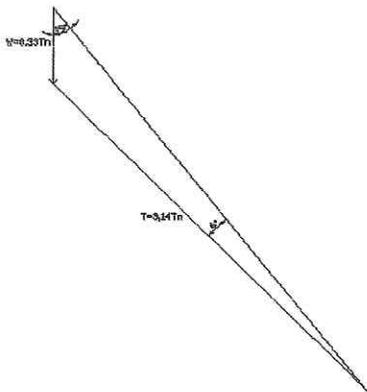
Para un factor de seguridad de 2,2, $t_i=31^\circ$, con lo que se mete un anclaje (T) con una dirección 100/45, en el talud 3 (100/77). La fuerza necesaria para alcanzar dicho factor de seguridad:

La tensión del anclaje será de 3,14 Tn para un bloque de $0,38 \times 0,63 \times 0,50 \text{ m}^3$, por lo que en caso de anclajes al tresbolillo separados $2,50 \times 2,50 \text{ m}$, el anclaje deberá soportar 62,8 Tn.

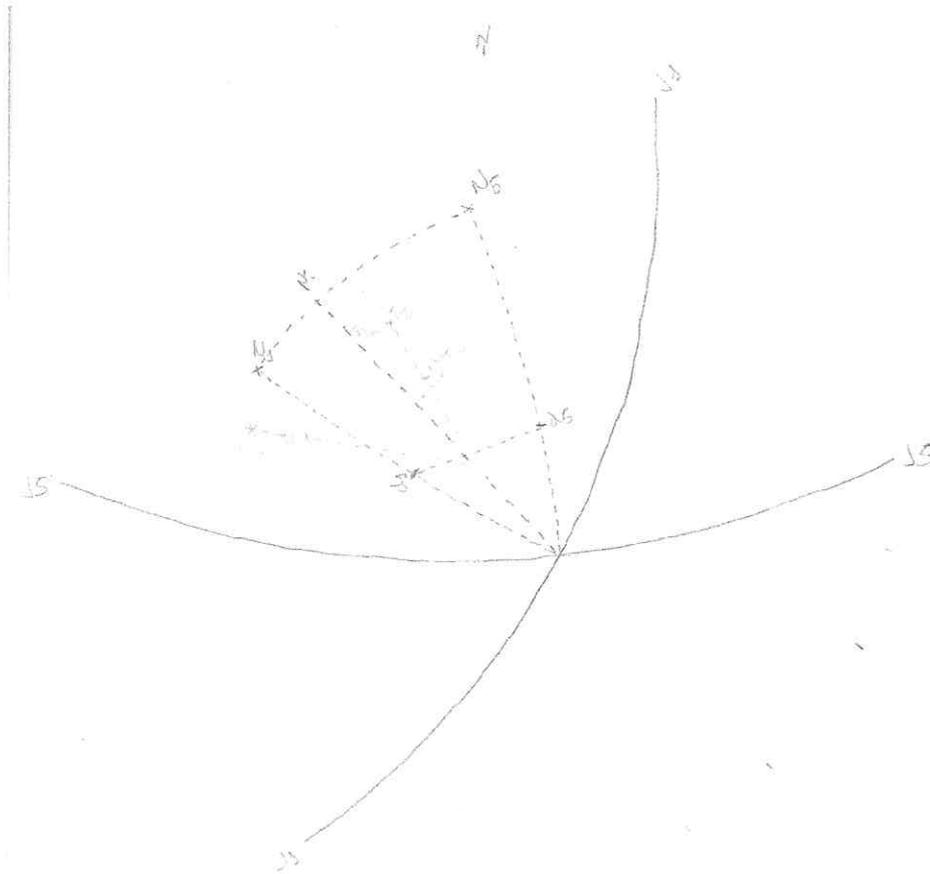
Diaclasa 1 y Diaclasa 5

Angulo Ni-i (ϕ_i)=53°

La tensión del anclaje será de 0,173 Tn para un bloque de $0,38 \times 1,00 \times 0,50 \text{ cm}^3$, por lo que en caso de anclajes al tresbolillo separados $2,50 \times 2,50 \text{ m}$, el anclaje deberá soportar 2,2 Tn.

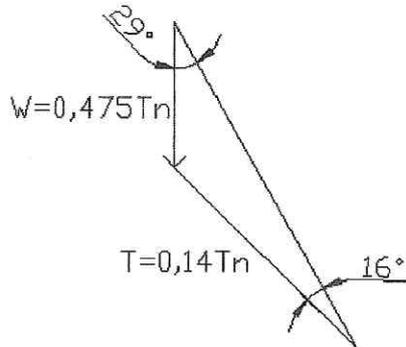
Para un factor de seguridad de 2,2, $t_i=31^\circ$, con lo que se mete un anclaje (T2) con una dirección 149/45, en el talud 2 (149/69). La fuerza necesaria para alcanzar dicho factor de seguridad:

La tensión del anclaje será de 0,14 Tn para un bloque de $0,38 \times 1,00 \times 0,50 \text{ cm}^3$, por lo que en caso de anclajes al tresbolillo separados $2,50 \times 2,50 \text{ m}$, el anclaje deberá soportar 1,7 Tn.

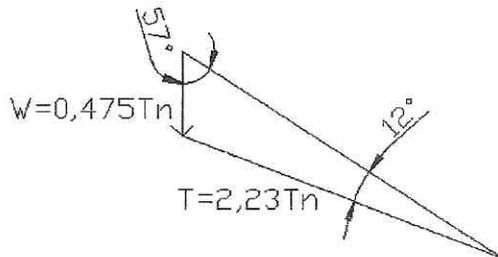
Para un factor de seguridad de 2,2, $t_i=31^\circ$, con lo que se mete un anclaje (T3) con una dirección 100/45, en el talud 3 (100/77). La fuerza necesaria para alcanzar dicho factor de seguridad:

La tensión del anclaje será de 2,23 Tn para un bloque de $0,38 \times 1,00 \times 0,50 \text{ cm}^3$, por lo que en caso de anclajes al tresbolillo separados $2,50 \times 2,50 \text{ m}$, el anclaje deberá soportar 28 Tn.

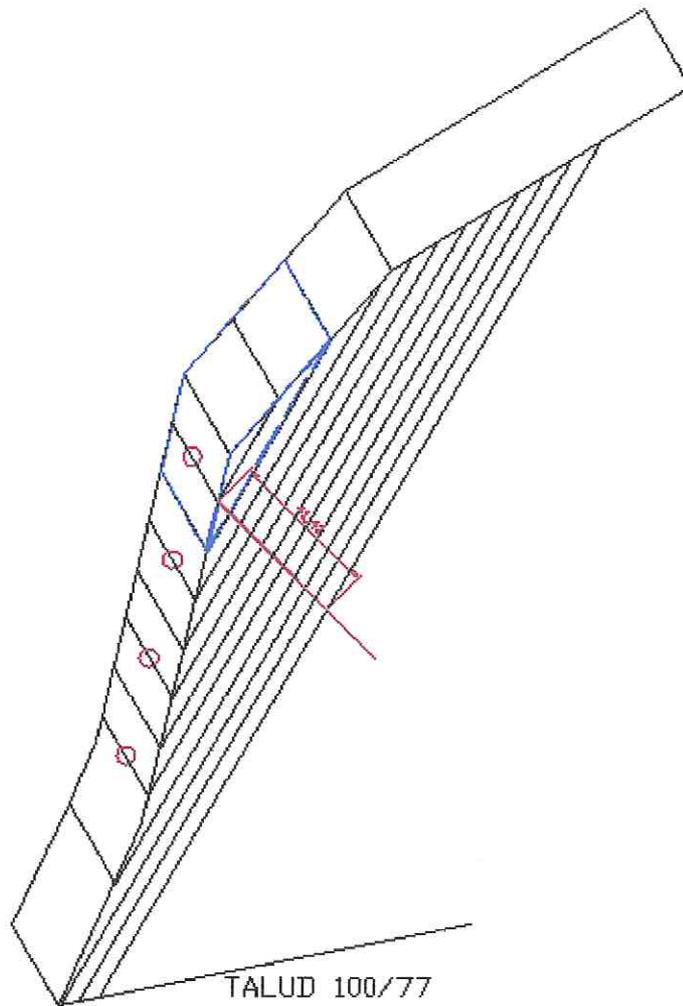
CALCULO DE ROTURA PLANAR (Discontinuidad D1 114/60)

Factor de seguridad (FS) = Fuerzas resistivas / Fuerzas deslizantes

$$FS = \frac{C \cdot A + W \cos \theta \tan \phi}{W \sin \theta}$$
