PLAN ESPECIAL DE REHABILITACIÓN INTEGRADA DEL CASCO HISTÓRICO Y ARRABALES DE ARRASATE

IDENTIFICACIÓN	PÁGINAS	1-8
FERERIAS, 8-10	CÓDIGO	D1

NIVEL DE PROTECCIÓN	EDIFICIO DISCORDANTE
---------------------	----------------------

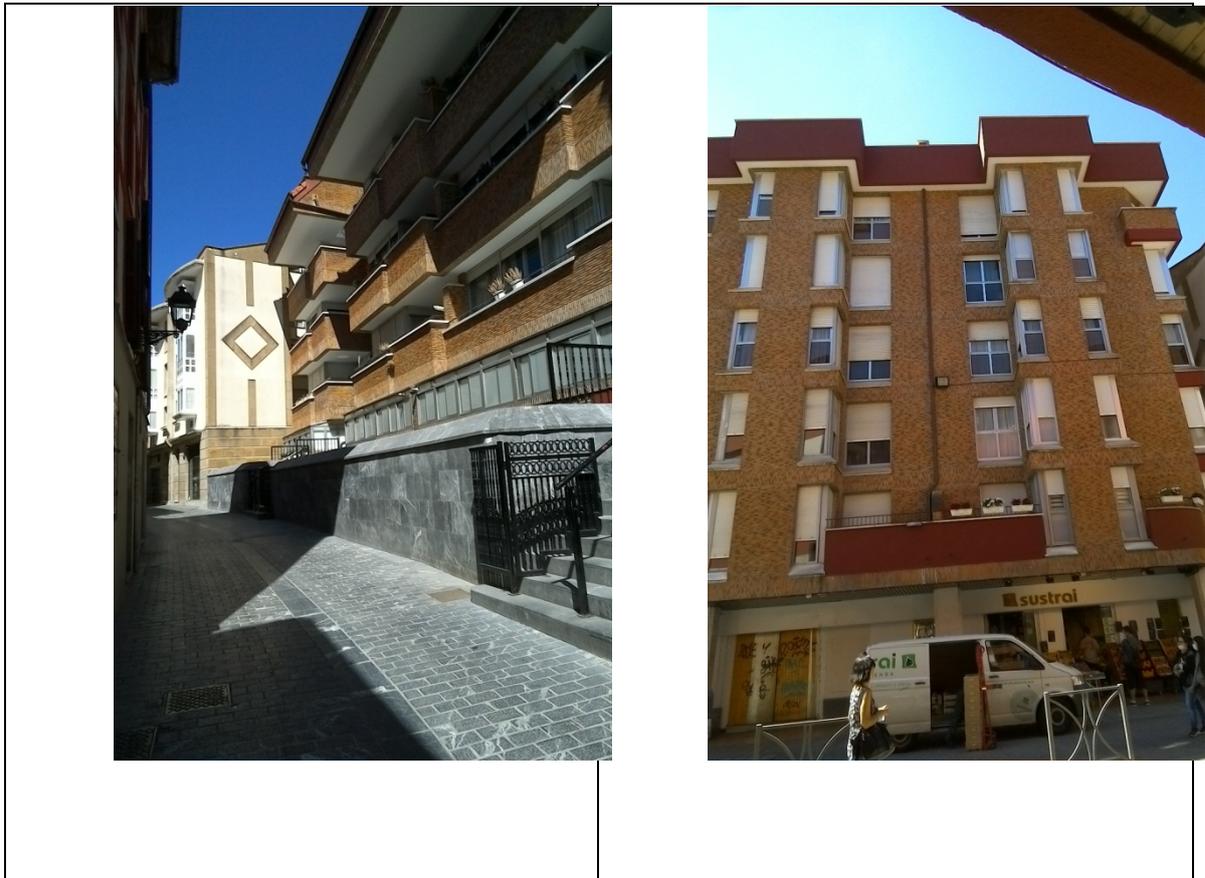
0. ESTADO ACTUAL. FOTOGRAFÍAS

El edificio es inadecuado en su totalidad, incluido materiales de fachada y huecos. Podrán mantenerse los huecos de planta baja en su estado actual hasta la sustitución de la edificación. Sin embargo, cualquier modificación en dichos huecos del local afectado de planta baja deberá cumplir las ordenanzas.

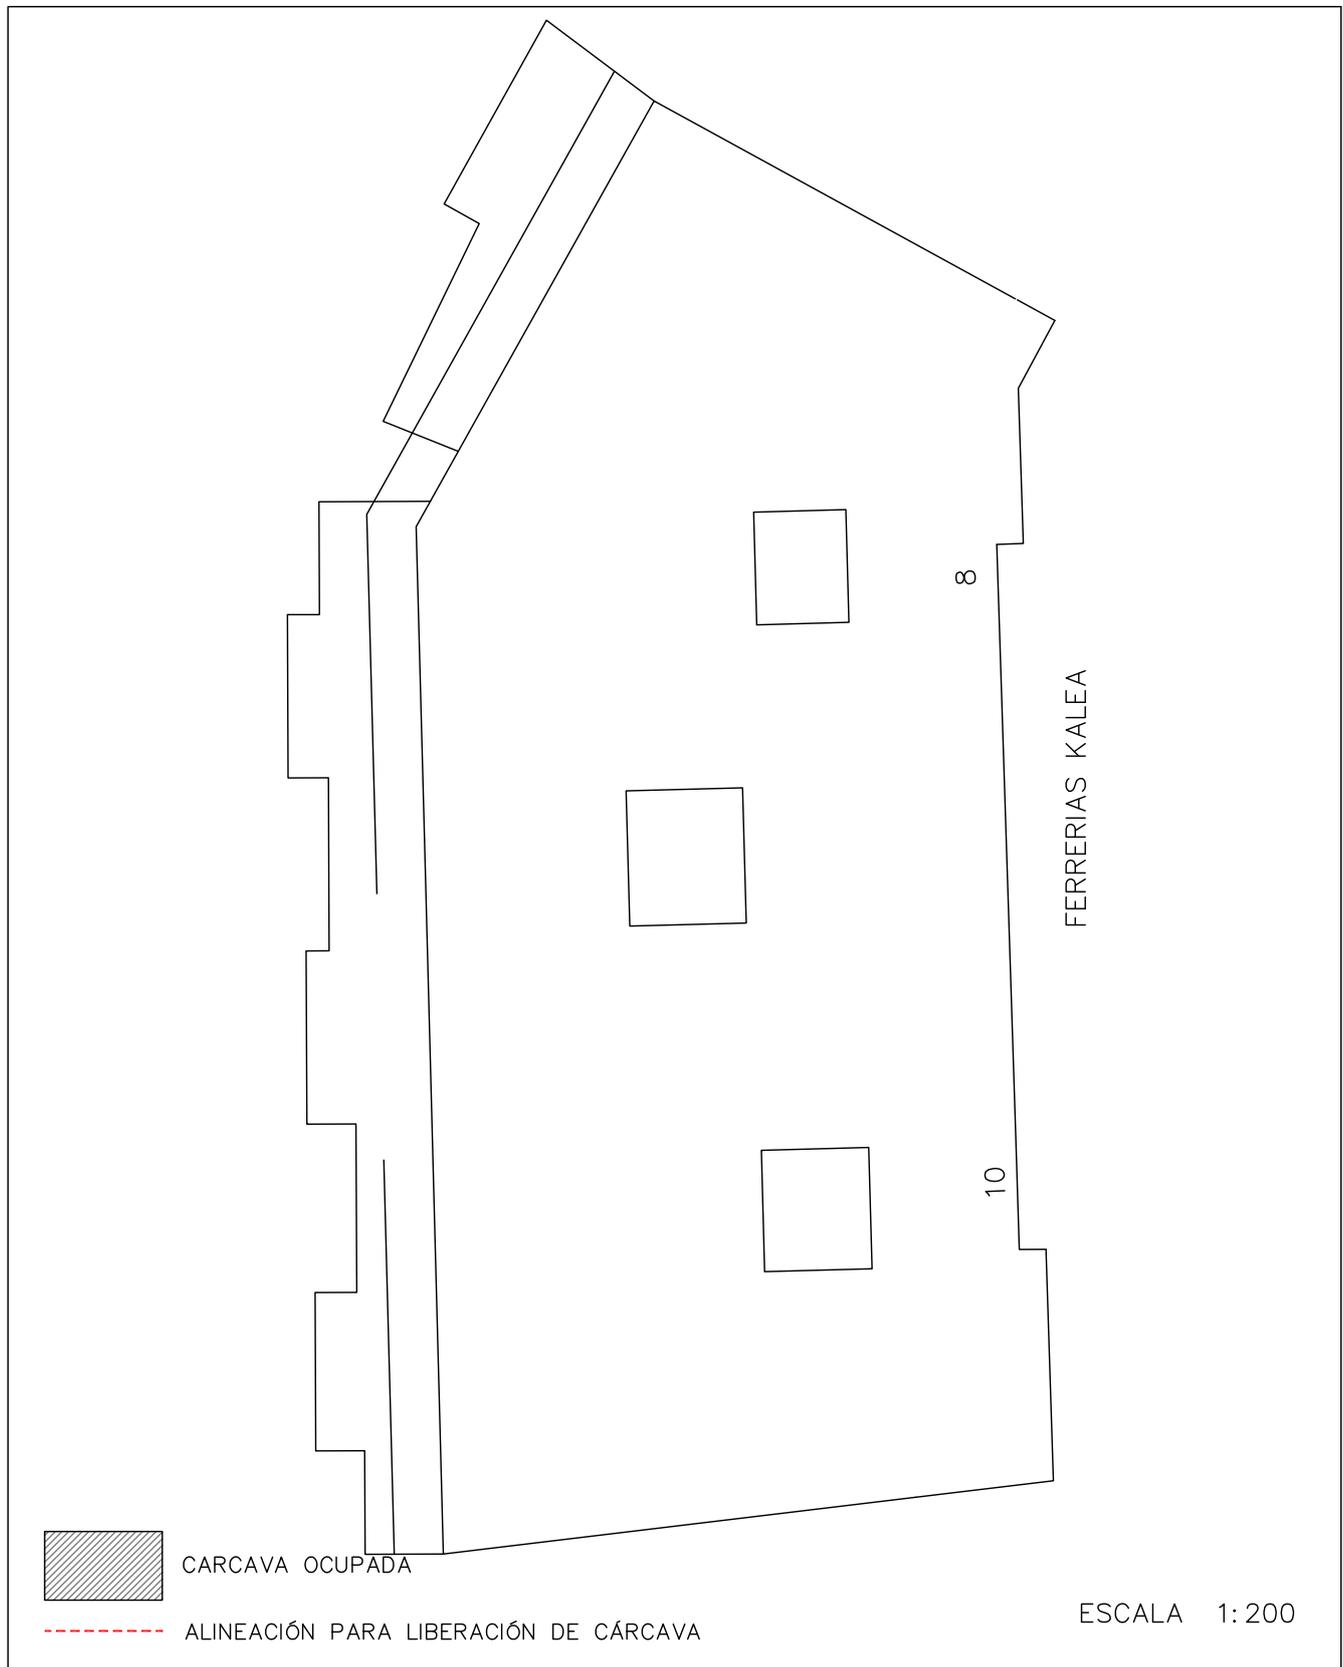
8. ORDENANZA GRÁFICA

ACTUAL	FINAL
Superficie parcela	391,58 m ²	361,64 m ²
PB	261,97 m ²	361,64 m ²
P tipo	313,39 m ²	361,64 m ²
Perfil	PS+SS+PB+V	PS+SS+PB+III
Altura cornisa	18,00 m	12,40 m

Posibilidad de ajustar la cubierta para instalación de ascensor según perfil y alturas de cornisa establecidas en los artículos 14, 16 y 20
