DESKRIBAPENAK / DESCRIPCIÓN

<p>ARRASATEKO UDALA AYUNTAMIENTO DE MONDRAGON</p>	<p>PROYECTUAREN IZENBURUA TÍTULO DEL PROYECTO</p> <p>MAKATZENAN, FRONTIOA ETA INGURUA BERRITZEA AUKEREN AZTERKETA REURBANIZACION DEL FRONTÓN Y ENTORNO - MAKATZENA ESTUDIO DE ALTERNATIVAS</p>
<p>DATA FECHA: 2016ko Urria</p> <p>ESKALAK ESCALAS: 1:150</p> <p>PLANAREN IZENBURUA TÍTULO DEL PLANO: 1. AUKERA ALTERNATIVA 1</p> <p>PLANO-ZINBA: 2</p> <p>HOJA: DET</p>	<p>INGURUEN IZENA: 16.04-EX</p> <p>EN EL ORIGINAL: DN-A1</p> <p>INGURUEN IZENA: 16.04-EX</p> <p>EN EL ORIGINAL: DN-A1</p>

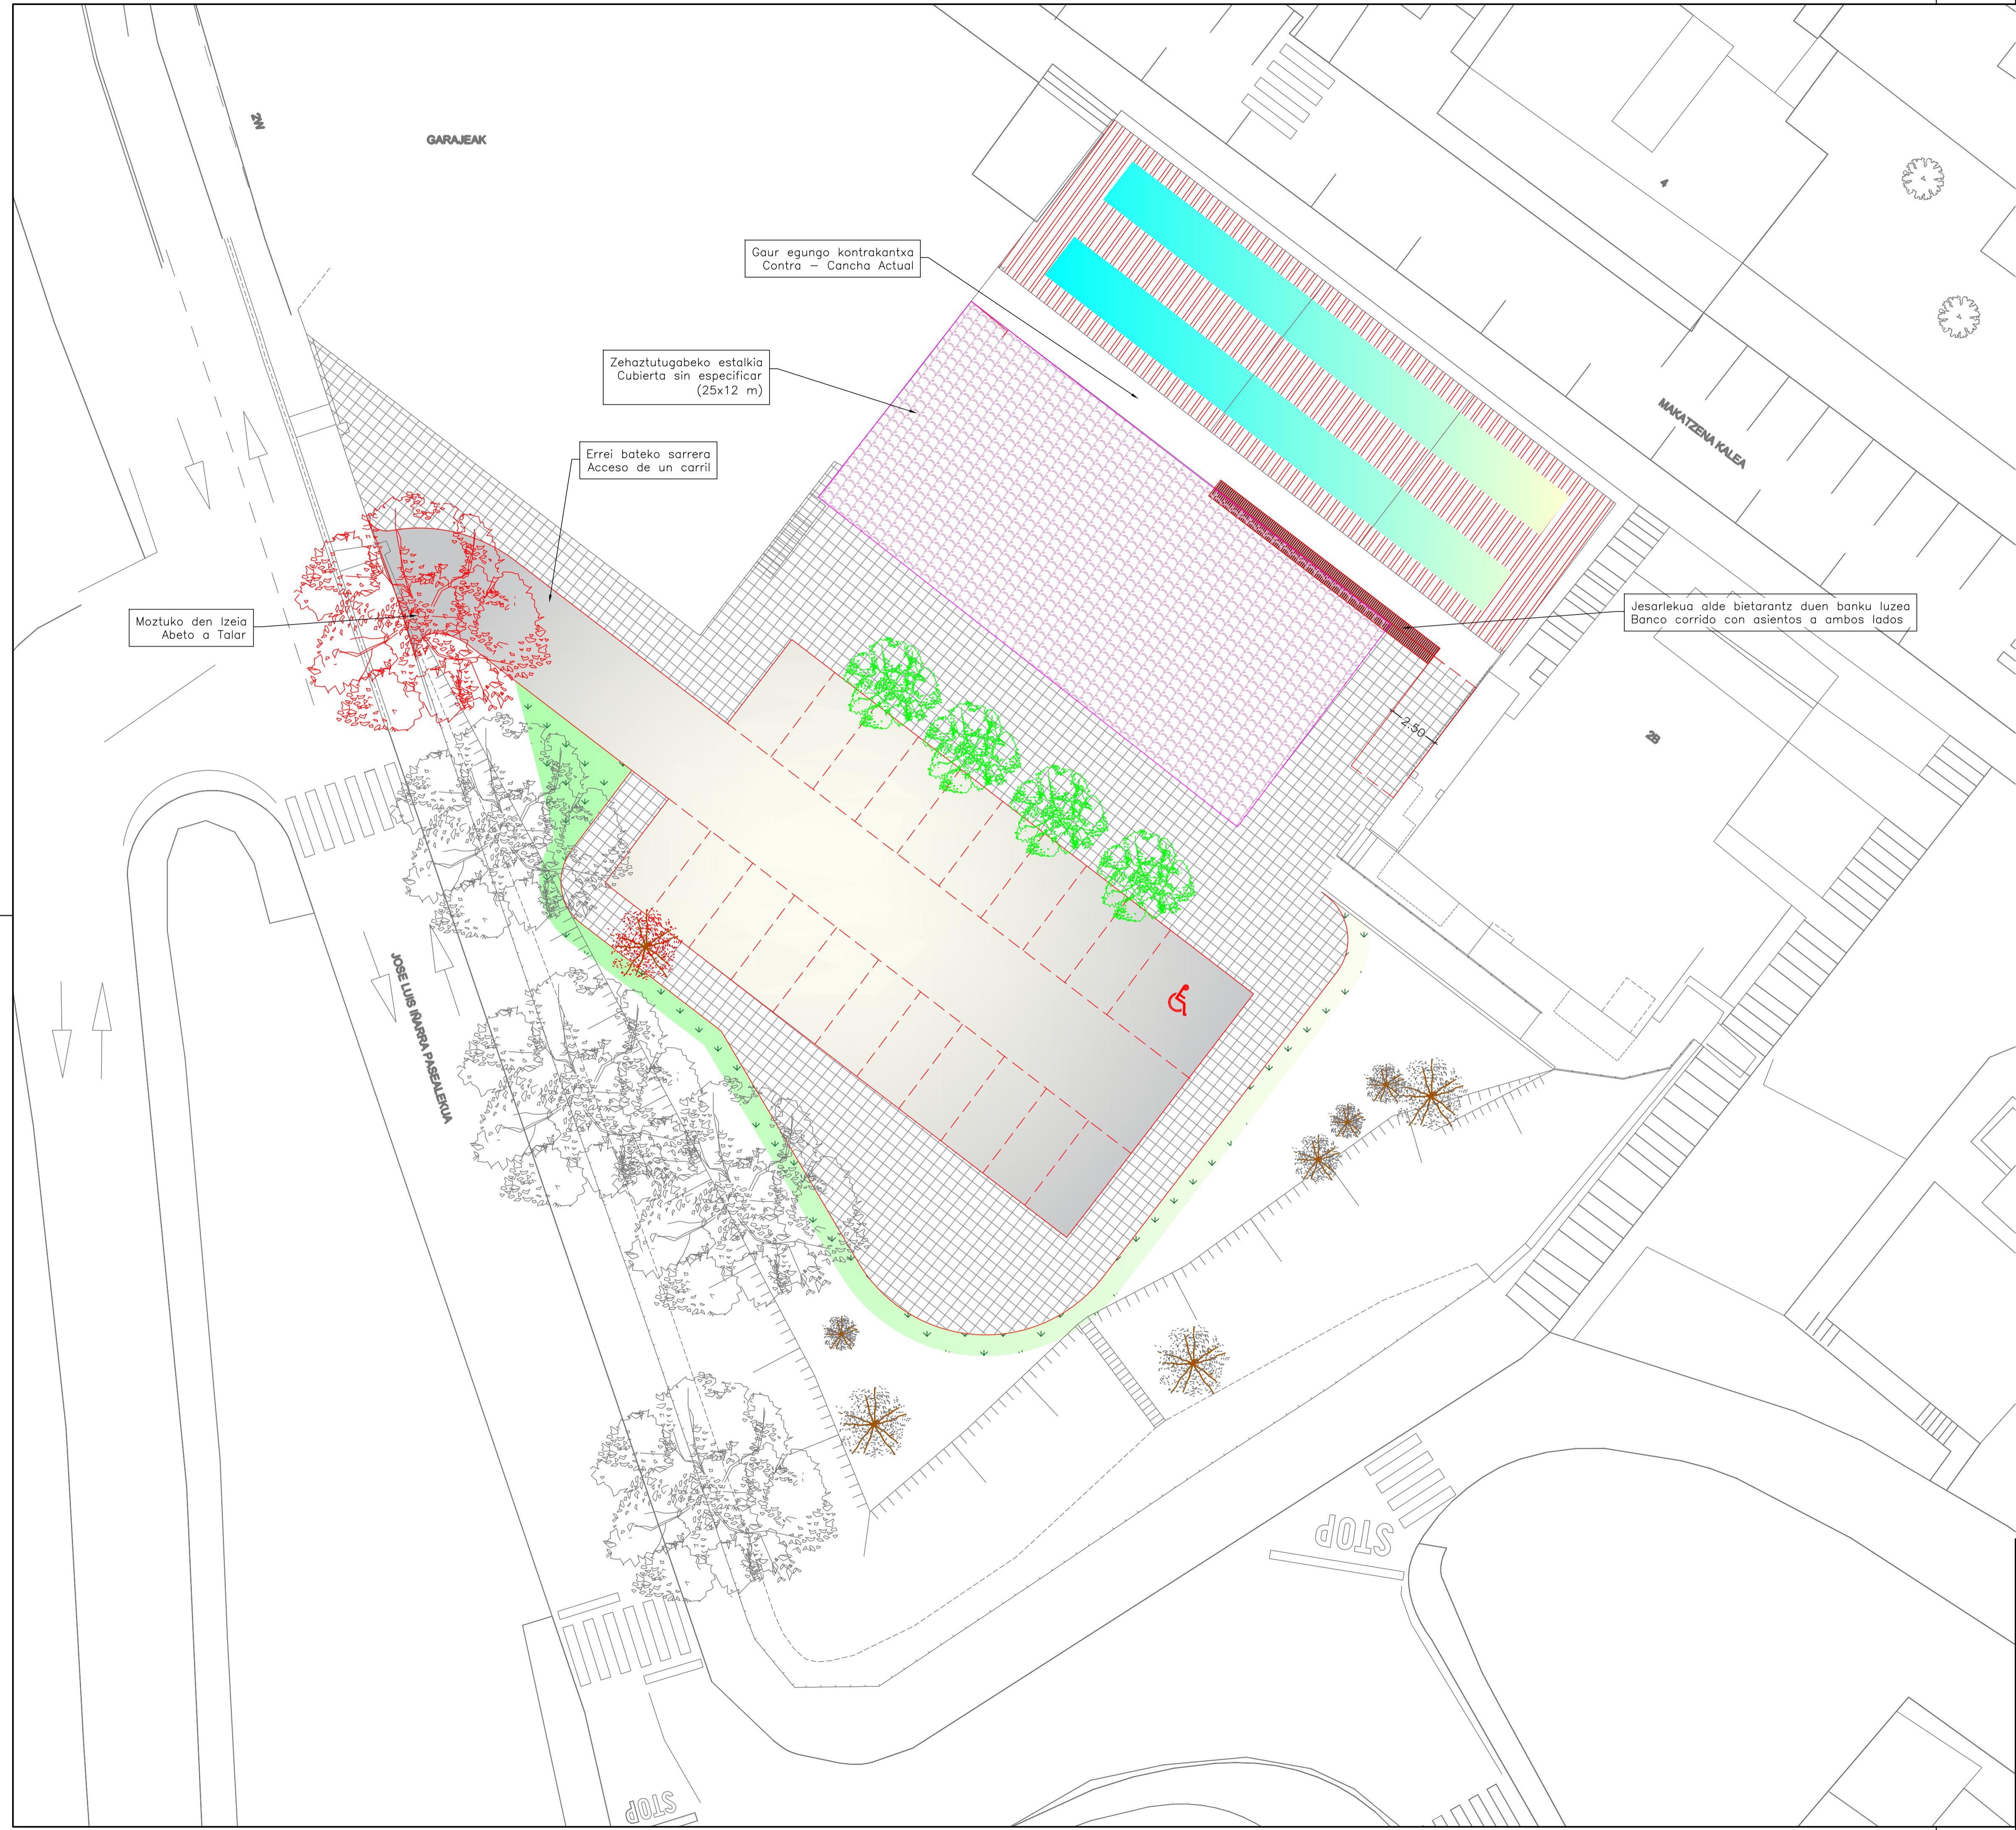
Frontoiaren ondoan jolas leku estali bat jarriko da eta 20 aparkaleku gehi elbarrientzako plaza bat jarriko da.
 Aparkalekuak 4,50 m-ko zabalera duen erreia du eta 5,0x2,5 m-ko plazak.
 Sarbidea 4,50 m-ko zabalera duen erreia bakar baten bidez lortzen da.
 Horretarako, hormaren zati bat eraitsi eta sarreran dagoen izeia bota beharra dago. Garaie komunitarioen aldean 2,50 m-ko zabalera duen espazioa lortzen da.
 Frontoiari dagokionez, dagoen altzairuzko erakinararen zutabeak berreratuko dira eta estalkiaren panelak aldatuko dira. Hezetasunak eta drainatze sistemak erreparatuko dira. Dagoen argiteria kontsumo gutxiko bategatik, LED motakoa, aldatuko da.

Consiste en la ubicación de la zona de juegos cubierta junto al frontón, y una zona de aparcamientos de 20 plazas más una para minusválidos.
 El aparcamiento tiene una anchura de carril de 4,50 m y plazas de 5,0x2,5 m.

El acceso se realiza mediante un solo carril de 4,50 m de anchura, para lo cual será necesario la demolición de parte del muro y la tala del abeto existente a la entrada. Se consigue una acera junto a los garajes comunitarios de 2,50 m de anchura.
 En cuanto al Frontón, se reconstruirán los postes de la estructura metálica existente y se sustituirán los paneles de la cubierta. Se repararán las humedades y los sistemas de drenaje existentes. Se restituirá el alumbrado existente por una de bajo consumo, tipo LED.

Moztuko den Izeia
Abeto a Talar

Gaur egungo kontraktantza
Contra - Cancha Actual

Zehaztugabeko estalkia
Cubierta sin especificar
(25x12 m)

Errei bateko sarrera
Acceso de un carril

Jesarlekua alde bietarantz duen banku luzea
Banco corrido con asientos a ambos lados
